Datum 01.07.2024
Vorgang 305643
Aktenzeichen 2404040Geo
Bearbeiter Luis Ulrich M.Sc.
Telefon 07561 - 9863 - 23
E-Mail luis.ulrich@moraene-geotechnik.de
Ihr Zeichen
Ihre Nachricht

Dammsanierung Andelshofer Weiher Überlingen **Geotechnische Stellungnahme Dammfußdrainage östlicher Bereich**

| Dr.-Ing. Georg Ulrich Geotechnik GmbH Zum Brunnentobel 6 Leutkirch | Speicherkraftwerk Andelshofer Weiher Überlingen Dammprofil - BK4 | AZ: 2001011GEO | Gezeichnet ZM |

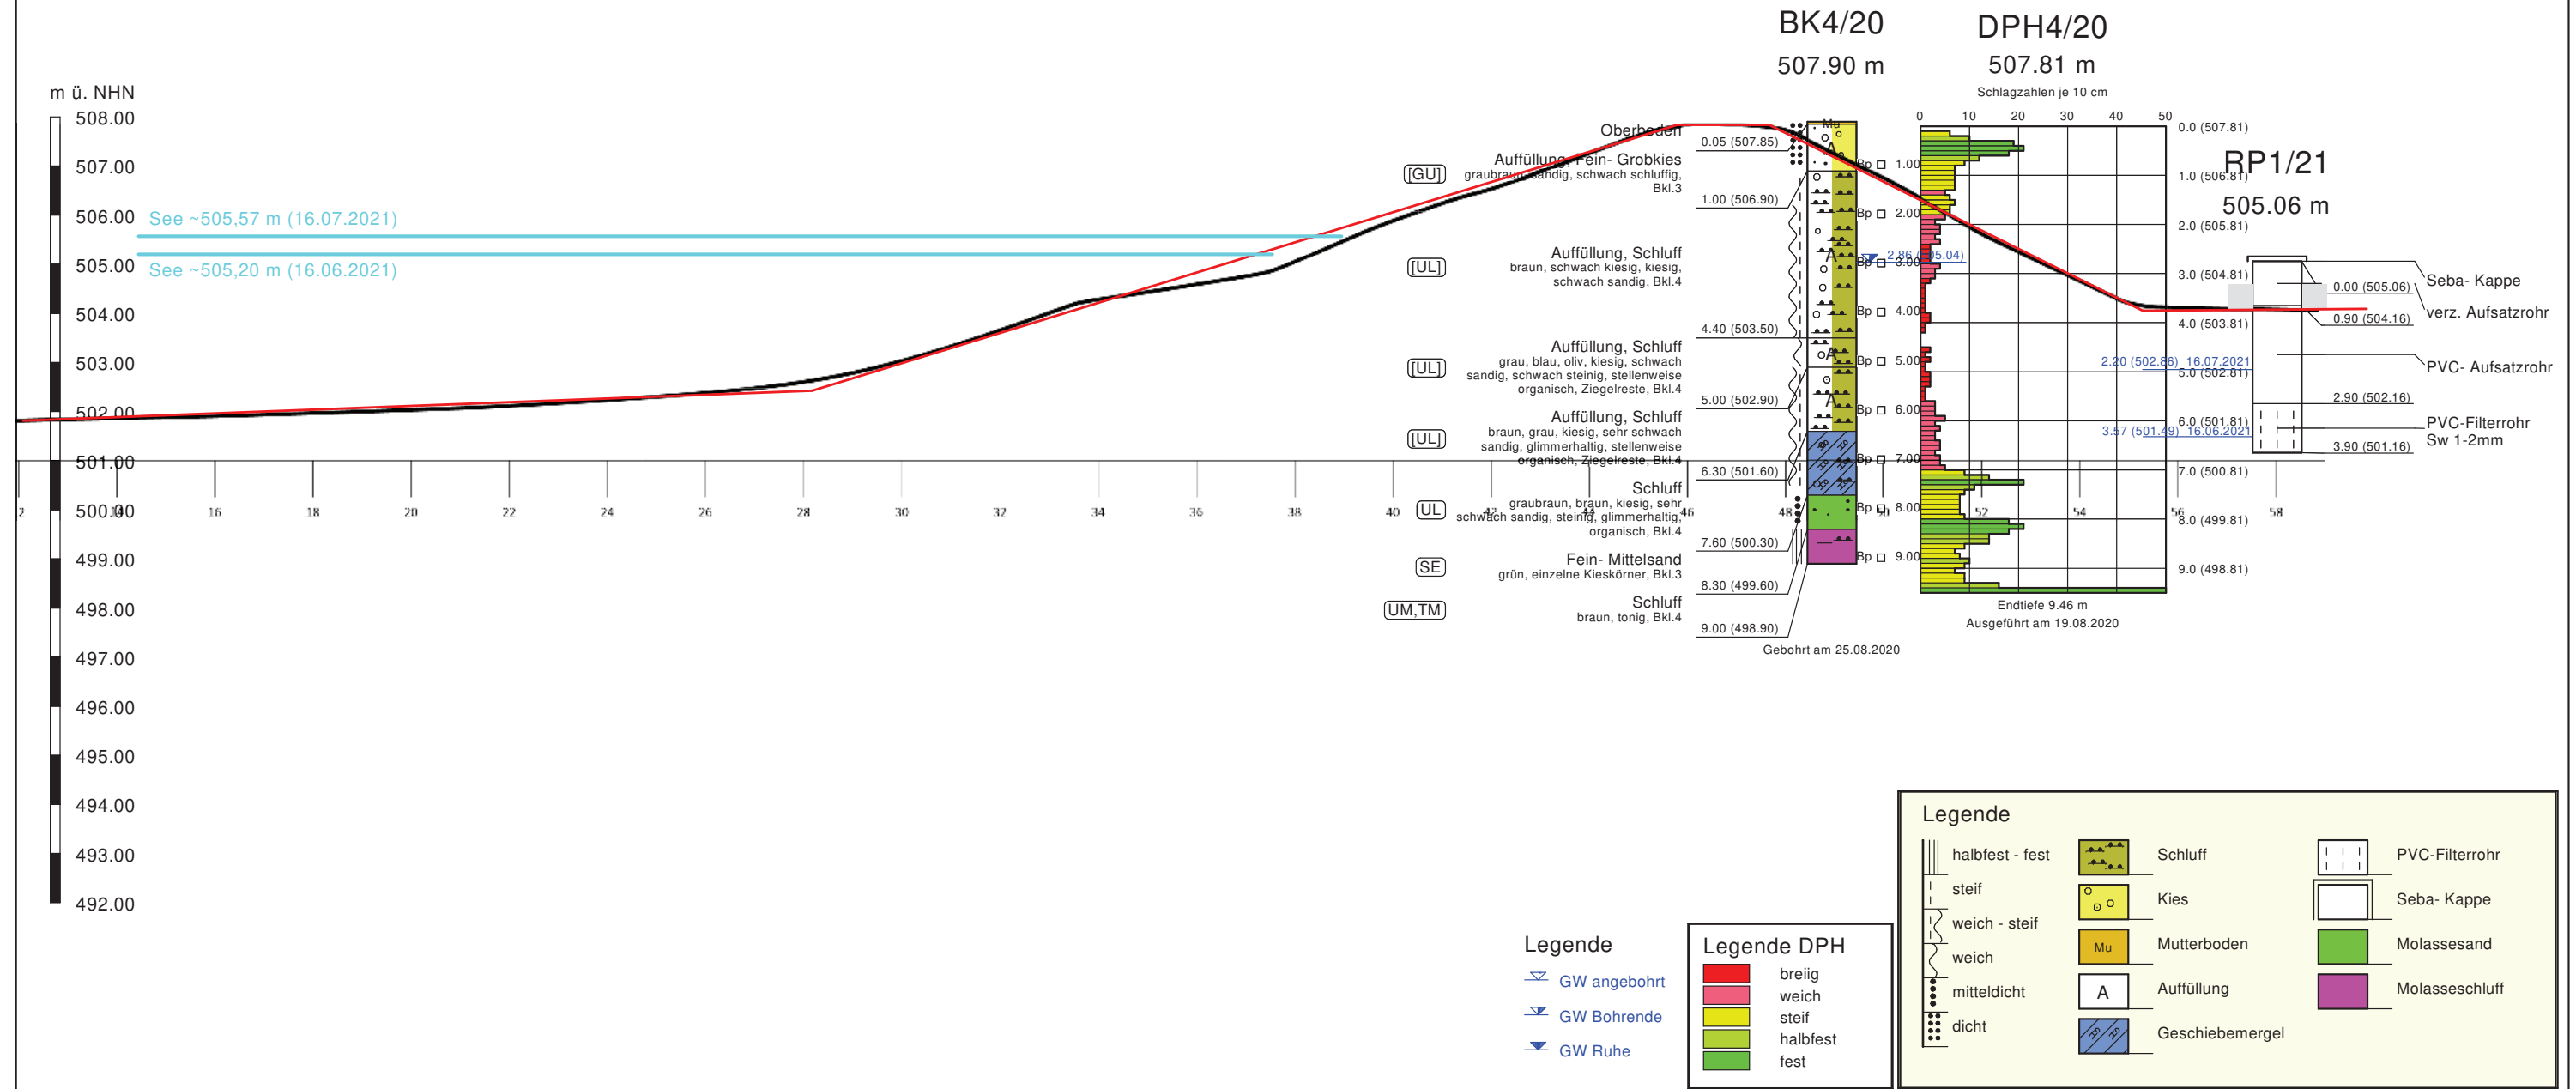
Anlage: Östliches Dammprofil BK4

Damit beträgt die Differenz zwischen der Höhe des luftseitigen Dammfußes und den Stauzielen nur 0,79 bis 1,68 m. Die Breite des Dammes (Aufstandsfläche) beträgt dagegen ca. 21 m, siehe auch angehängtes östliches Dammprofil.

Zum Zeitpunkt der Untersuchung lag der Seewasserspiegel auf 505,57 mNN, die Sickerwasserlinie lag im Bereich des Dammfußes auf 502,86 mNN, also 2,2 m unter Gelände. Es ist daher zu erwarten, dass die Sickerwasserlinie im Bereich des Dammfußes auch bei höheren Stauzielen die luftseitige Dammflanke nicht schneidet und unterhalb der Geländeoberfläche verläuft.

Die Dammfußdrainage erübrigt sich somit im östlichen Dammbereich. Der Dammfuß ist dennoch regelmäßig auf Aufweichungen und Wasseraustritte, insbesondere bei hohen Seewasserständen, zu kontrollieren. Sollten diese vorgefunden werden, ist über die Dammfußdrainage im östlichen Bereich neu zu befinden.
