Projekt-Nr.	Ausfertigungs-Nr.	Datum
2211414	--	03.05.2021

**Umnutzung der ehem. Kramer-Werke in Überlingen,
Bodenseekreis**

**Gesamtdarstellung der bisherigen Altlastenuntersuchungen
("Ausgangslage Altlasten") mit orientierenden Hinweisen zu den
Baugrundverhältnissen**

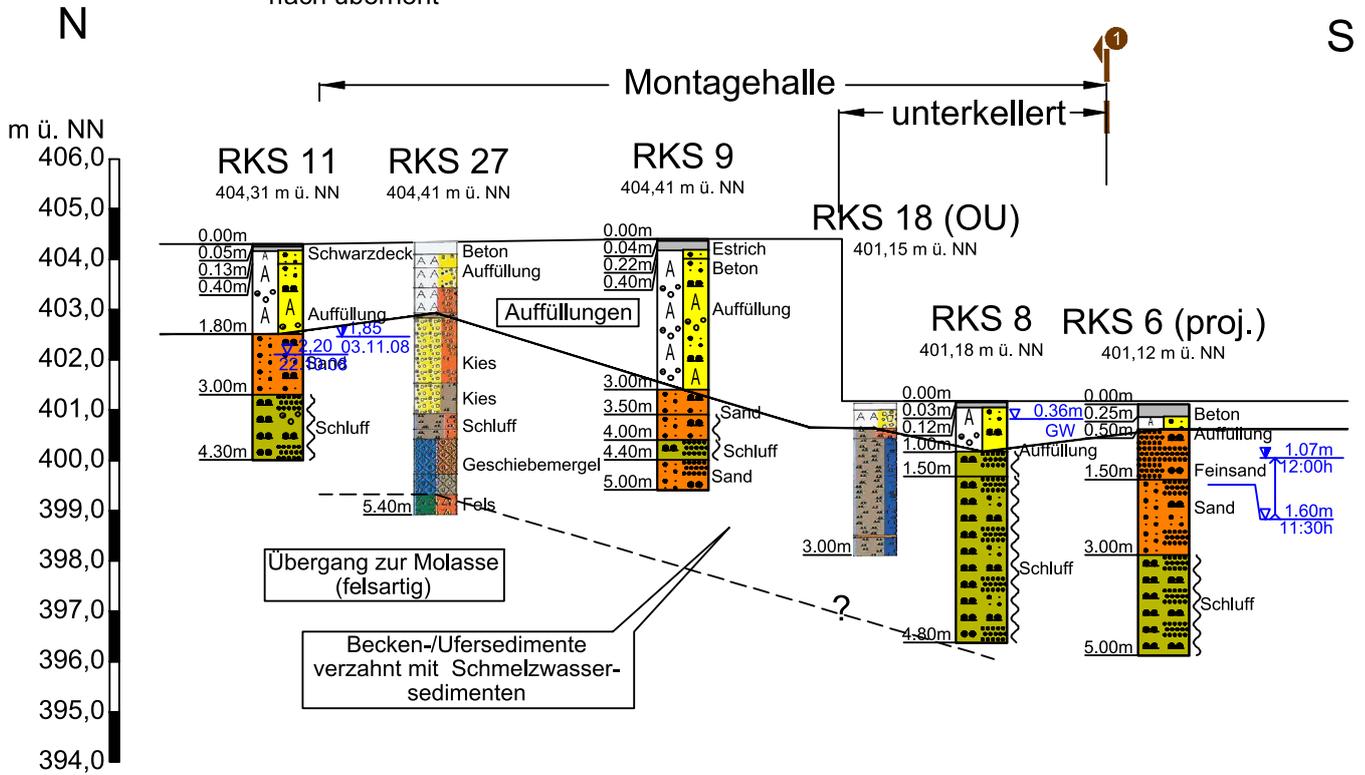
In Anlage 1.3 sind die geologischen Schnitte enthalten: zwei Schnitte erfassen die Nord-Süd-Richtung, um den Übergang von der Hang- zur Seeuferlage zu erfassen. Ein Schnitt zeigt die Varianz der Untergrundverhältnisse in Ost-West-Richtung auf der seenahen Südseite.

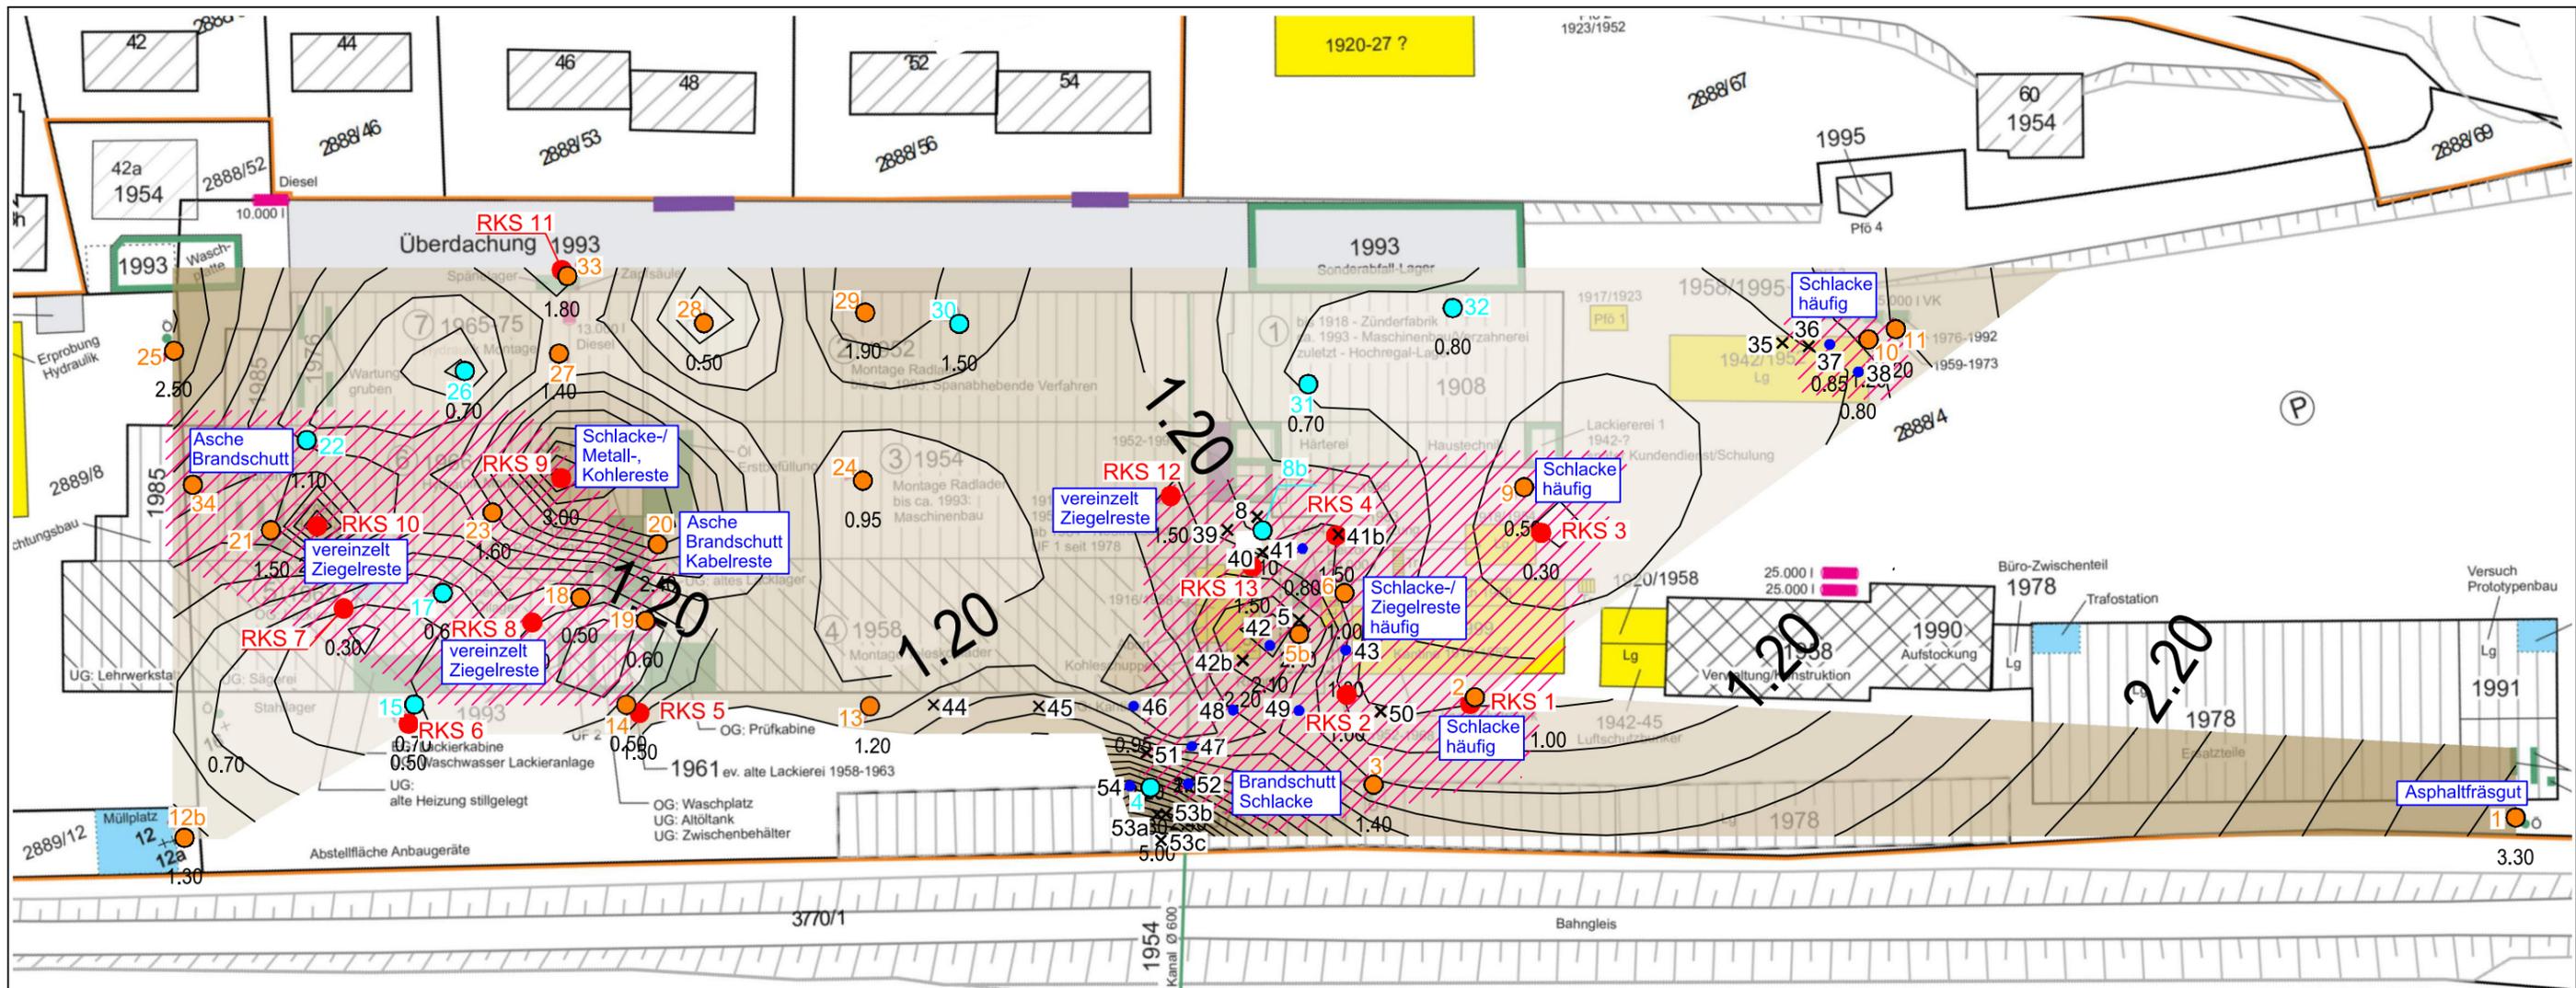
Auffüllmächtigkeit (m u. GOK)

Aus der Tabelle in Anlage 2 und dem Plan in Anlage 1.4 ergibt sich hinsichtlich der Auffüllmächtigkeiten und der in den Auffüllungen vorhandenen Fremdbestandteile:

- Hohe Auffüllmächtigkeiten
 - Gebäude 2, Nordseite, bei RKS 29 und RKS 30 aus [19]
 - Gebäude 6, Mitte – Süd, z. B. RKS 9, RKS 10 aus [21] westlich Halle; hierbei handelt es sich wahrscheinlich um die nördliche Arbeitsraumverfüllung der Halle 5, deren Fußboden tiefer liegt als der der Halle 6
 - Freifläche westliche Gebäude 6, z. B. RKS 34 aus OU [19]
 - Mittelhof – Heizöltanks – Rampe, z. B. RKS 13 aus [21], RKS 5/RKS 42 aus [19]
 - Kanalgraben/Südseite im mittleren Bereich, z. B. RKS 4, RKS 47, RKS 51 – RKS 53 aus [19]
- Auffällige Fremdbestandteile (Schlacken, Metall-, Kohle-, Kabelreste, Brandschutt) in:
 - Halle 6 und östlich Halle 6, z. B. RKS 9 aus [21], RKS 20, RKS 34 aus [19]
 - Mittelhof – Heizöltanks – Rampe, z. B. RKS 41 aus [19]
 - Richtung See im mittleren Bereich mit dem ehem. Kanalgraben, z. B. RKS 52 aus [19]

Die höheren Auffüllmächtigkeiten sind tendenziell mit einem höheren Anteil an Fremdstoffen verbunden.

Zu beachten ist bei der Auswertung in Anlage 1.4, dass die graphische Darstellung der Mächtigkeitsverteilung durch Interpolationen beeinflusst sein kann, also tatsächlich kleinräumigere Wechsel z. B. durch lokale Arbeitsraumverfüllungen vorliegen können.

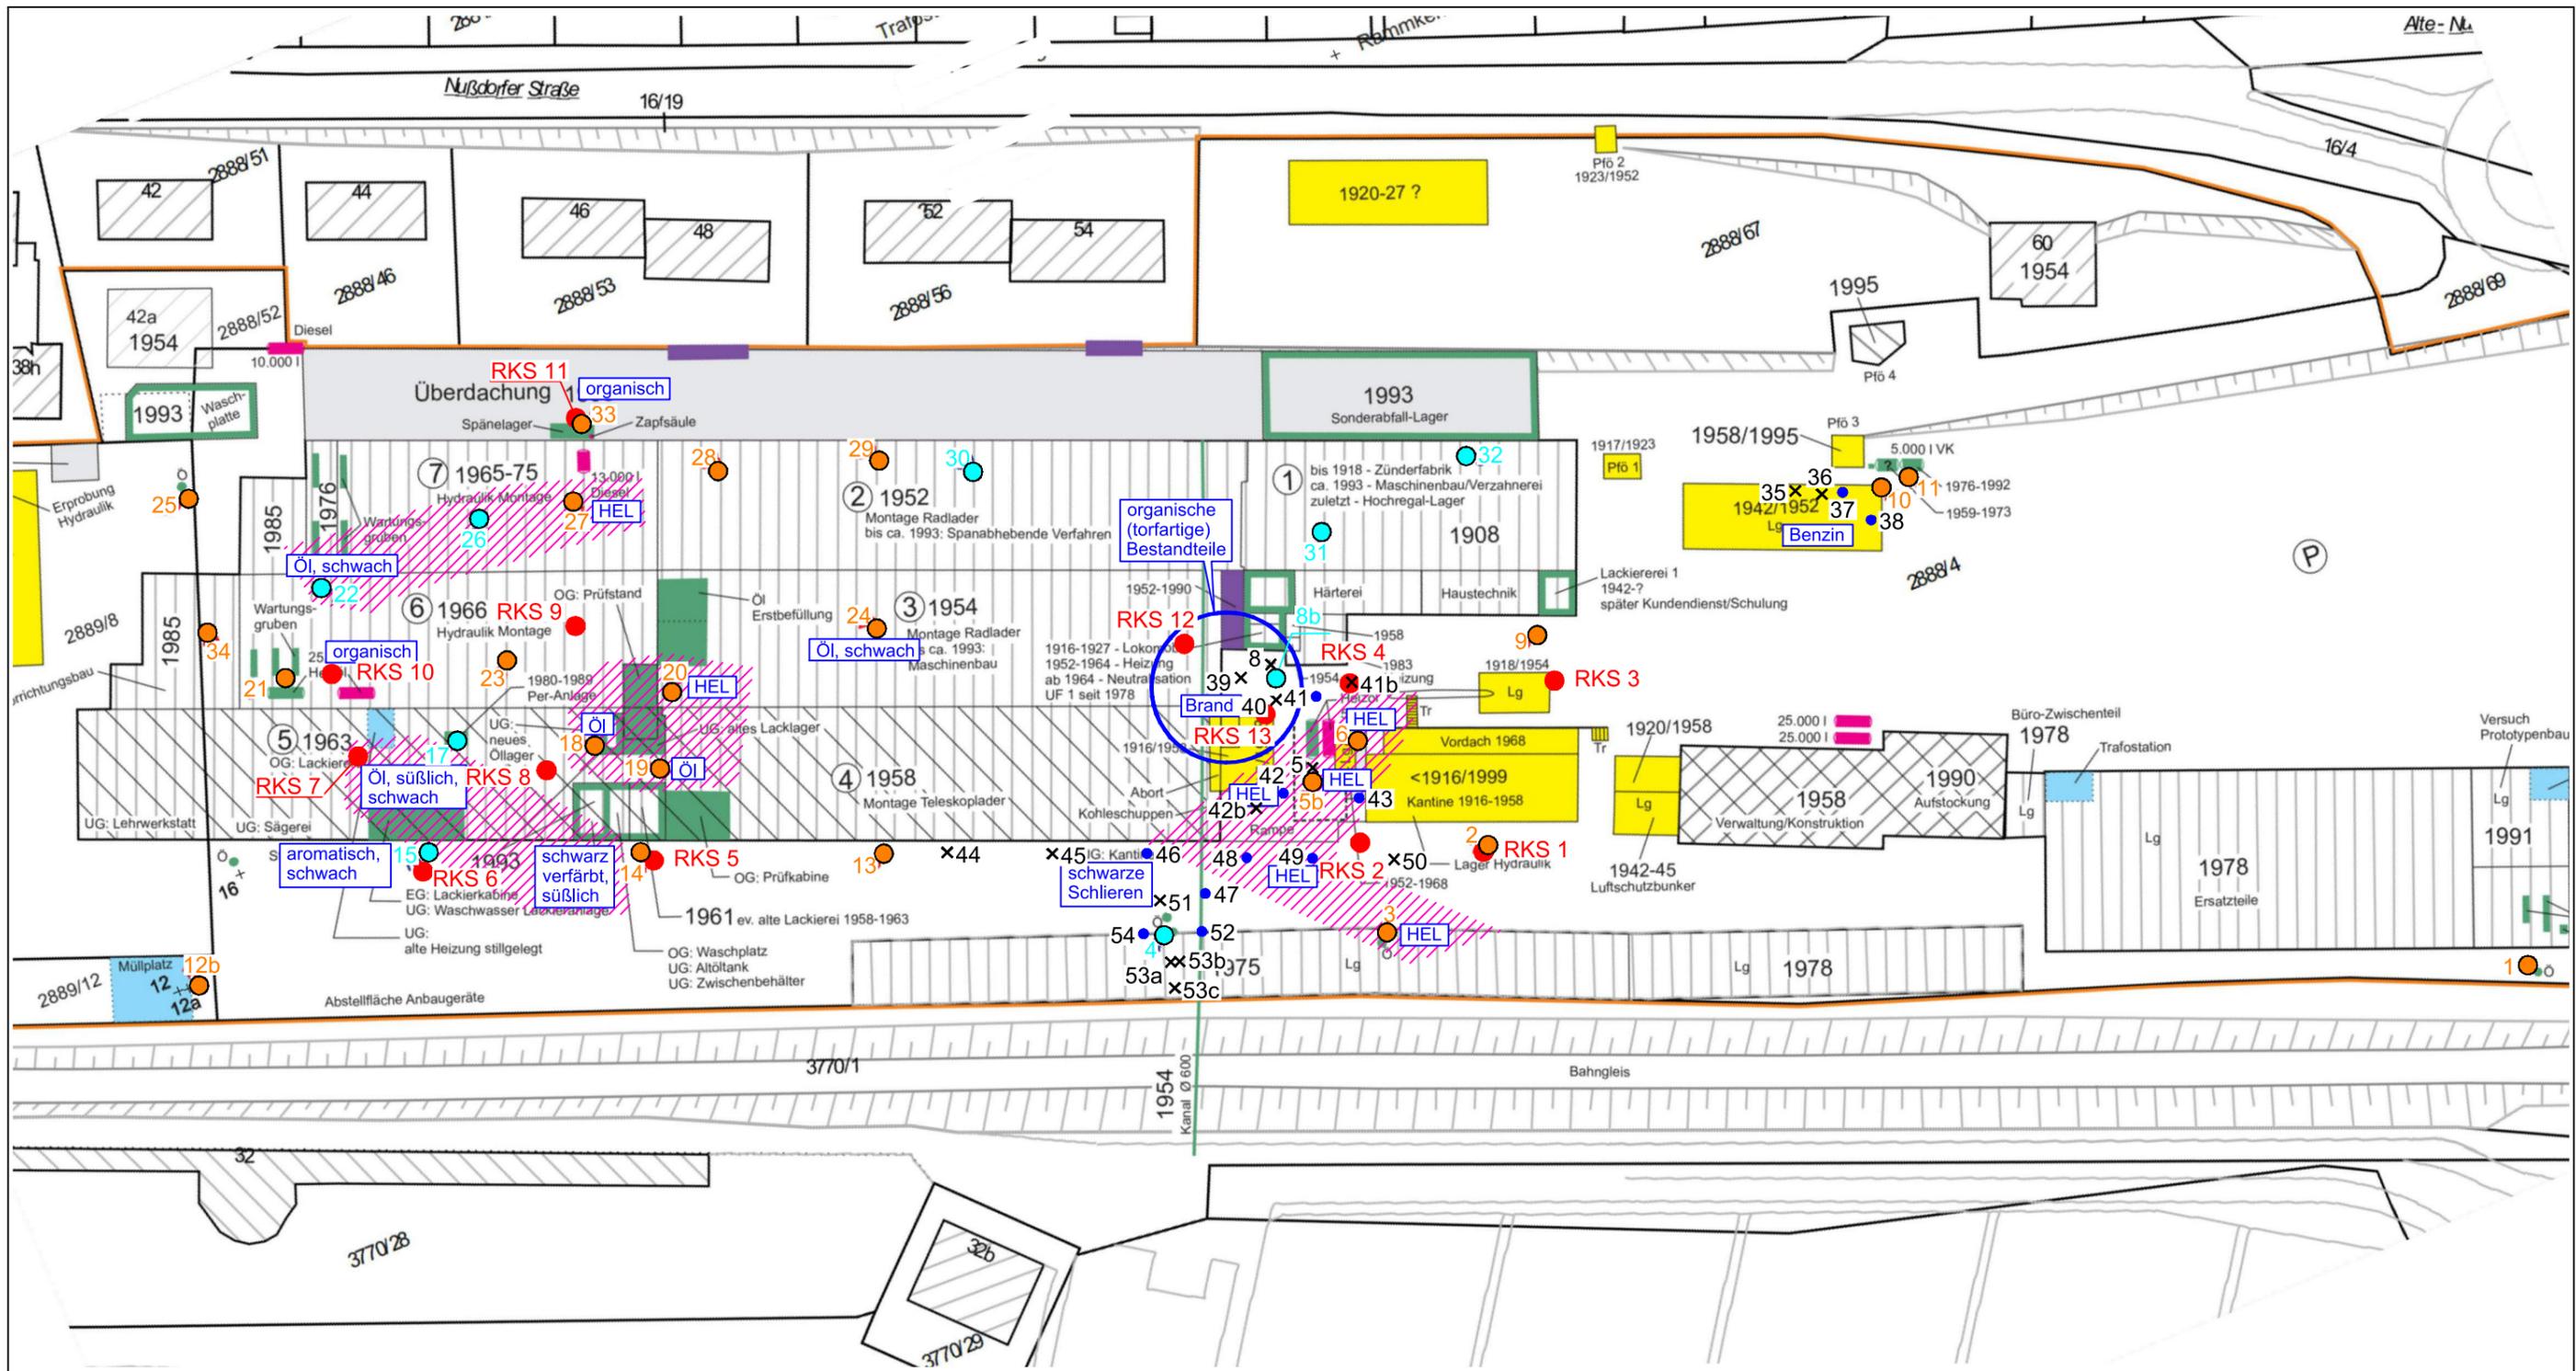
Organoleptische Auffälligkeiten, v. a. geruchliche Auffälligkeiten nach Benzin, Öl, Heizöl, Löse-, Entfettungsmittel oder im Bohrgut erkennbare Ölphasen und Verfärbungen wurden festgesellt (vgl. Tabelle 2 und den Plan in Anlage 1.5):

- Gebäude 7, 13.000 l Dieseltank, Hydraulikmontage: Heizölgeruch, z. B. RKS 27 aus OU [19]
- Gebäude 4 – 5 (zentrale Öllager/ehem. Lacklager/PER-Anlage/Prüfstand: Öl-/Heizölgeruch, z. B. RKS 18 – RKS 20 aus OU [19]
- Gebäude 5, Südseite: süßlich-aromatischer (Lösemittel-) Geruch, z. B. RKS 6, RKS 7 aus [21]
- Mittelhof – Heizöltanks – Rampe:
 - Heizölgeruch, z. B. RKS 3, RKS 5 aus OU und RKS 42, RKS 49 aus DU [19]
 - Brandgeruch, z. B. RKS 5, RKS 8 aus OU [19]

Organische, anmoorige, torfhaltige Böden wurden v. a. im zentralen Bereich um RKS 12 sowie im Bereich RKS 4 bis RKS 5 (Südseite Gebäude 5) festgestellt (alle aus [21]).

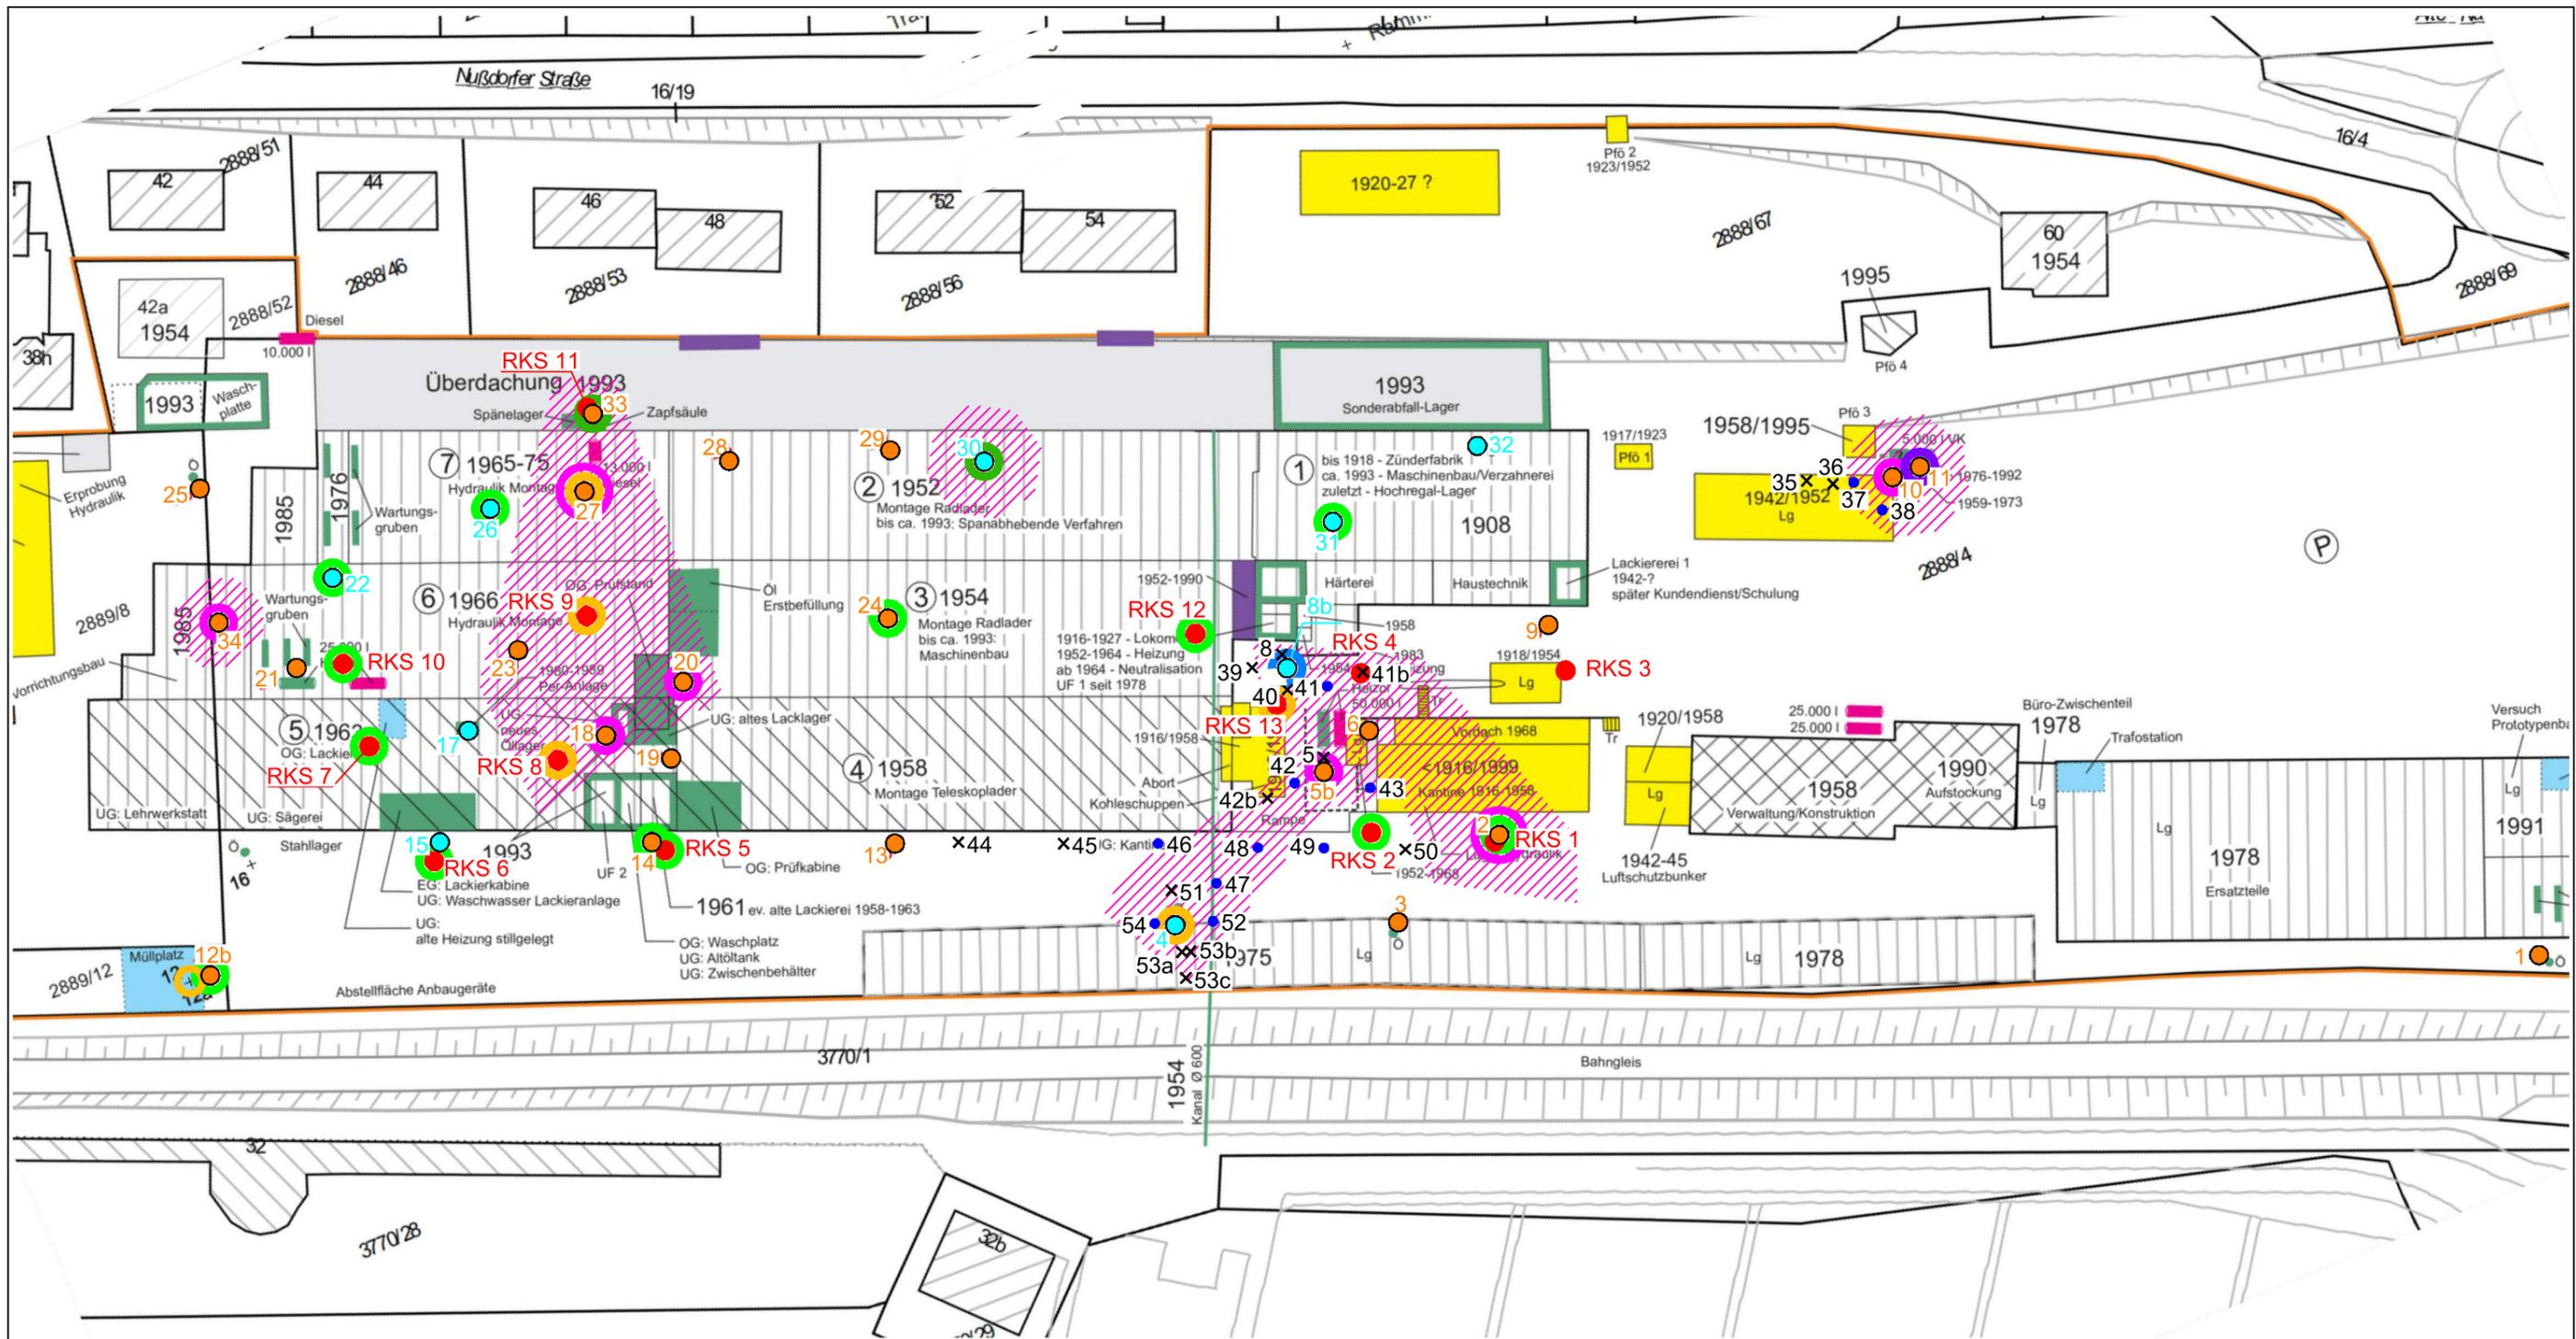
Die Aufstellung in Tabelle 1 zeigt in Verbindung mit der Plandarstellung in Anlage 1.6:

- relevante Belastungen bestehen v. a. in den Bereichen:
 - Ostseite Gebäude 5, 6, 7/Dieseltank, Öllager, altes Lacklager und hier bis größere Tiefenbereiche
 - Mittelhof HEL-Tank bis Rampe, punktuell bis in größere Tiefenbereiche
 - ansonsten eher oberflächennah in geringmächtigeren Größenordnungen

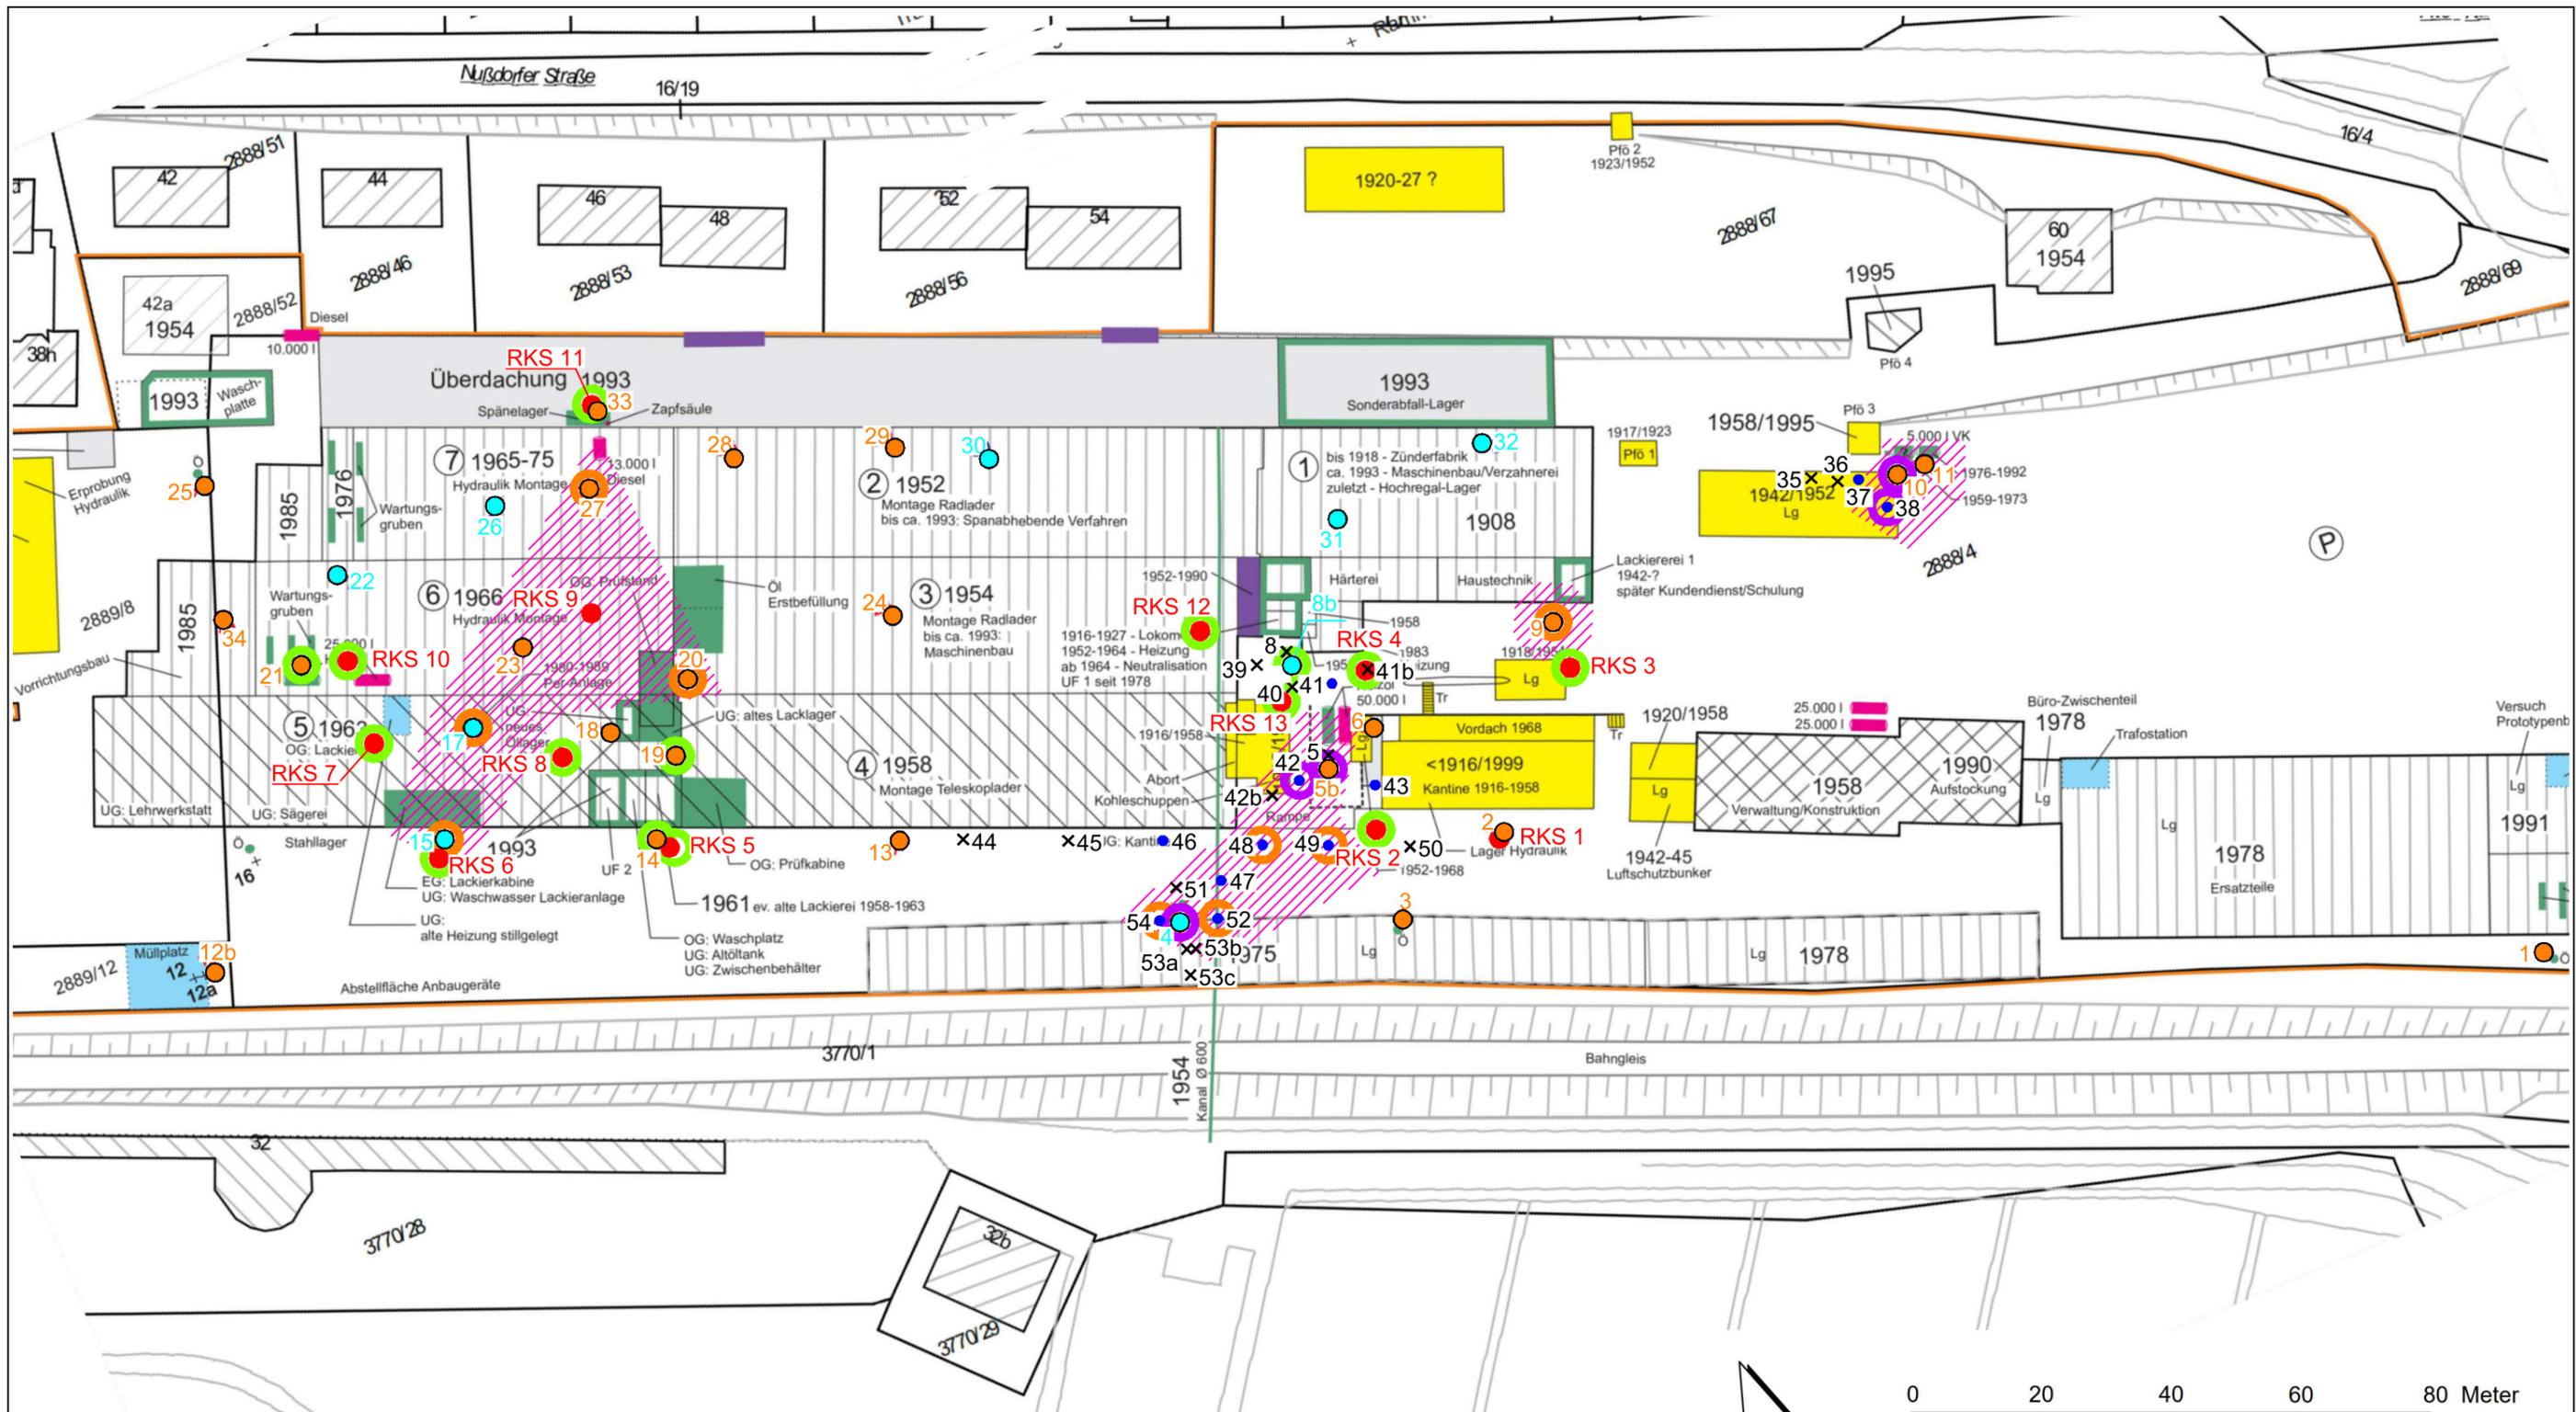
Bewertung von Grundwasseranalysen hinsichtlich der Prüfwerte gem. BBodSchV (für die Untersuchungs-/Verdachtsparameter, für Aufschlüsse ohne Markierung liegen keine Angaben vor)

Die Aufstellung in Tabelle 2 in Verbindung mit der Plandarstellung in Anlage 1.7 zeigt:
