Judith Opitz

Markdorf, 25. Mai 2020

Artenschutzrechtliche Relevanzuntersuchung Gelände der Ziegelei Ott (Flst. 179/1), Gemarkung Deisendorf, Stadt Überlingen, Bodenseekreis

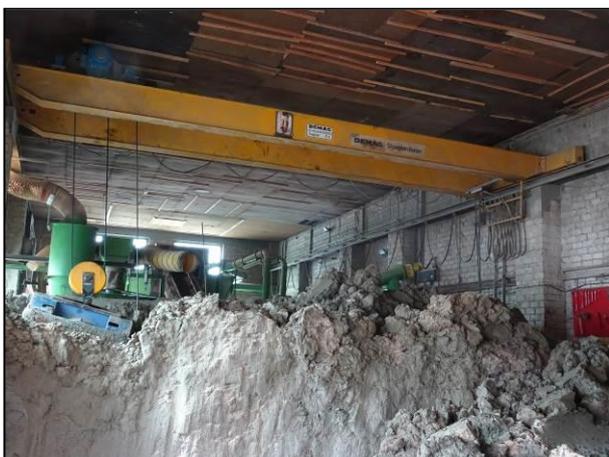
Da die Produktionshalle über kleine Öffnungen zugänglich ist, ist eine sporadische Nutzung durch Einzeltiere nicht auszuschließen, größere regelmäßig genutzte Vorkommen oder Wochenstuben sind aufgrund der Hitzeentwicklung und starken Unruhe in der Produktionshalle sehr unwahrscheinlich. Um in Bezug auf Fledermäuse Verstöße gegen das Tötungsverbot (§44, Abs. 1, Nr. 1 BNatSchG) und das Verbot der Zerstörung von Fortpflanzungs- und Ruhestätten (... Nr. 3) sicher ausschließen zu können, ist abzuklären, ob die abzureißenden Gebäude (-teile) von Fledermäusen genutzt werden (mind. drei Detektorbegehungen, Ausflugskontrollen). Der Abriss darf nicht während der Aktivitätsphase der Tiere stattfinden (Anfang März bis Mitte Oktober).

Abb. 7: Blick ins Innere der Produktionshalle. Gut zu sehen die provisorische Holzkonstruktion des Zwischenbodens.

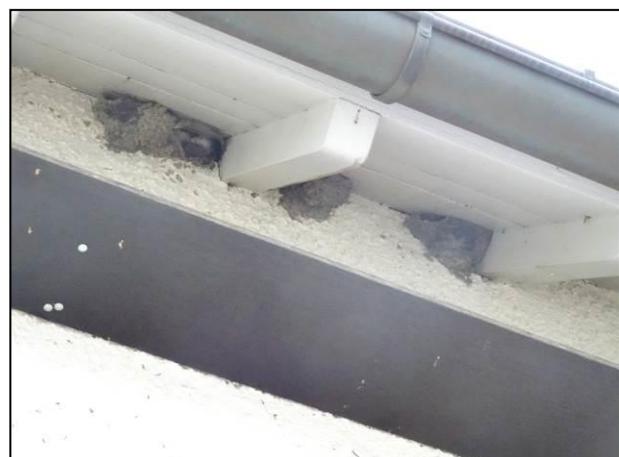
An den meisten Gebäuden nisten Mehlschwalben (*Delichon urbica*, RL BaWü V) unter den Dachvorsprüngen an den Wänden. Ebenso wurden Feldsperlinge am Verwaltungsgebäude beobachtet, die unter diese Strukturen ein- und ausfliegen und sehr wahrscheinlich dort nisten. Die Produktionshalle bietet stellenweise am Gemäuer und im oberen Dachteil Strukturen (Ritzen, Hohlräume), die von einzelnen Fledermäusen (alle Arten streng geschützt) als Tagesquartier genutzt werden könnten. Jedoch ist es in diesem Bereich sehr dunkel, staubig, laut und vibrationsreich und im Sommer sehr warm. Betreten ist wegen der Konstruktion schwierig. Der untere Bereich ist vermutlich zu hell und zugig, um für Fledermäuse attraktiv zu sein. Gebäudebrütende Vögel sind dort nicht auszuschließen. Der umgebende Baumbestand und der angrenzende Wald sind Lebensräume verschiedener Vogelarten (reich an Spechtspuren, Höhlenstrukturen, Faulstellen und Totholz) und gut geeignet für höhlenbrütende Vögel und als Winter-/Tagesquartier für Fledermäuse. Bei der abendlichen Begehung wurden keine jagenden Tiere in Gebäudenähe beobachtet, eine Nutzung der Waldrandstrukturen und der nahegelegenen Streuobstwiesen ist jedoch wahrscheinlich.

Abb. 8: Mehlschwalbennester unter einem der Dachvorsprünge.

Unter der Voraussetzung, dass der Abriss der Gebäude außerhalb der Vogelbrutzeit (also wie ohnehin nach §39 BNatSchG vorgeschrieben zwischen 1. Oktober und 29. Februar) durchgeführt wird, sind Verstöße gegen das Tötungsverbot in §44, 1, Abs. 1 Bundesnaturschutzgesetz (BNatSchG) nicht zu erwarten. Der Verlust an einzelnen Mehlschwalbennestern kann durch die Anbringung mindestens der gleichen Anzahl von geeigneten Nisthilfen an einer der neuen Gebäudewände kompensiert werden. Dazu sollten die künstlichen Nester (z. B. der Firma Schwegler, Schorndorf) mit freier Anflugmöglichkeit und Ausrichtung in westlicher, östlicher oder südlicher Richtung angebracht werden. Die Erfahrung zeigt, dass derartige Nisthilfen gerne angenommen werden.

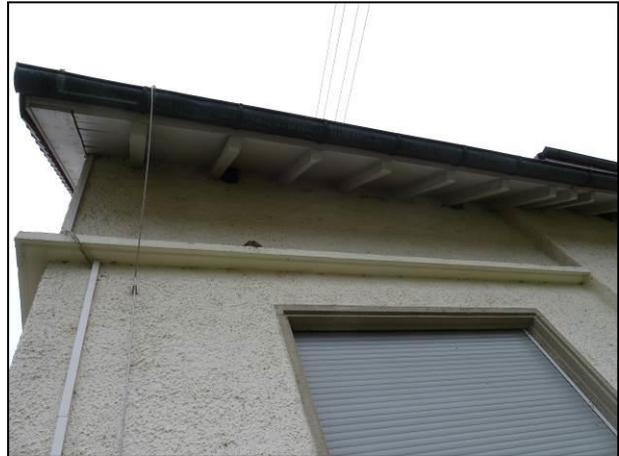
Abb. 10 (oben): Weiteres Schwalbennest am Verwaltungsgebäude.

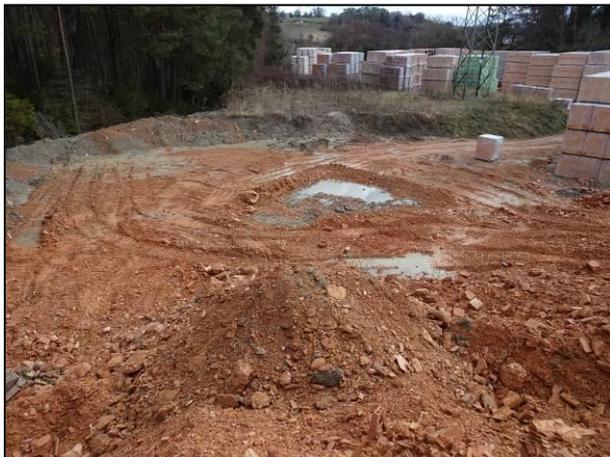
Abb. 17: Pfützenbildung innerhalb des Lagerbereichs.

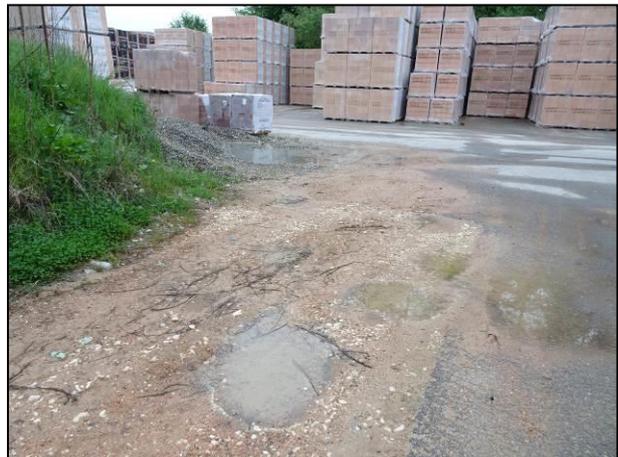
Abb. 18: Weitere Pfützen im Bereich der Zuwegungen Nähe der Ruderalfläche.

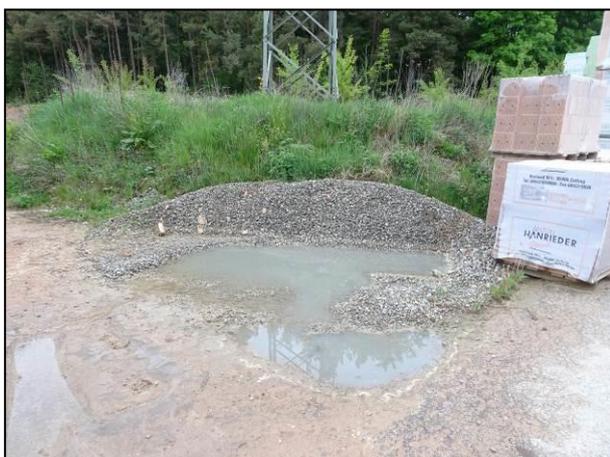
Abb. 19: Wasseransammlung im Bereich der Ruderalfläche.

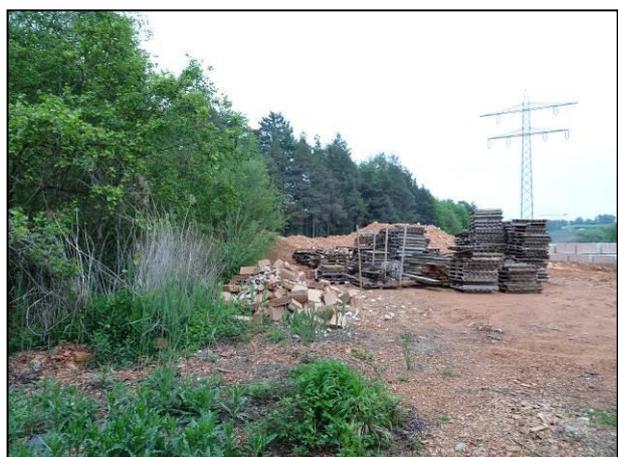
Abb. 20: Palettenlager am Rand der Ziegelbruchlagerfläche.

Die Tiere sind es gewohnt, sich zwischen den temporär gelagerten Materialien und Paletten zu verstecken, weshalb frühzeitig an das Abräumen der Fläche gedacht werden muss. Bereiche, in denen Tiere leben (v.a. Randstrukturen im Südosten) müssen während den Eingriffen so abgesperrt werden, dass keine Habitate durch Maschinen zerstört, oder aufgeschreckte Tiere in den Baubereich geraten können.

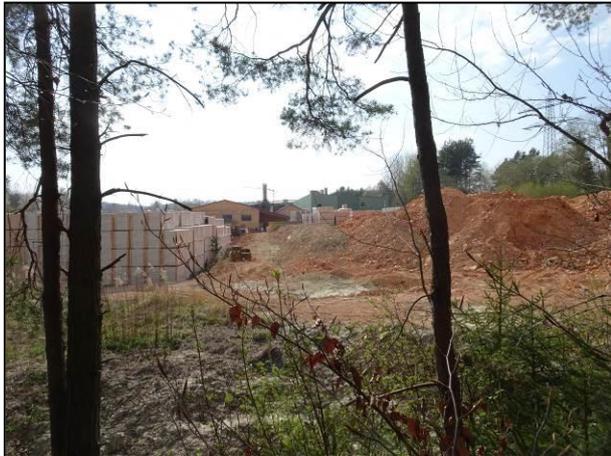
Abb. 21 (oben): Blick aus dem östlichen Waldrand auf die Ziegelbruchfläche (links im Bild).

Bei der neuen Nutzung der jetzigen Ziegelbruch-Lagerfläche ist darauf zu achten, gelagertes Material nicht höher zu schichten, als es die bisherigen Schutthaufen waren. Dadurch wird eine dauerhafte Beschattung des wertvollen Waldrands vermieden.

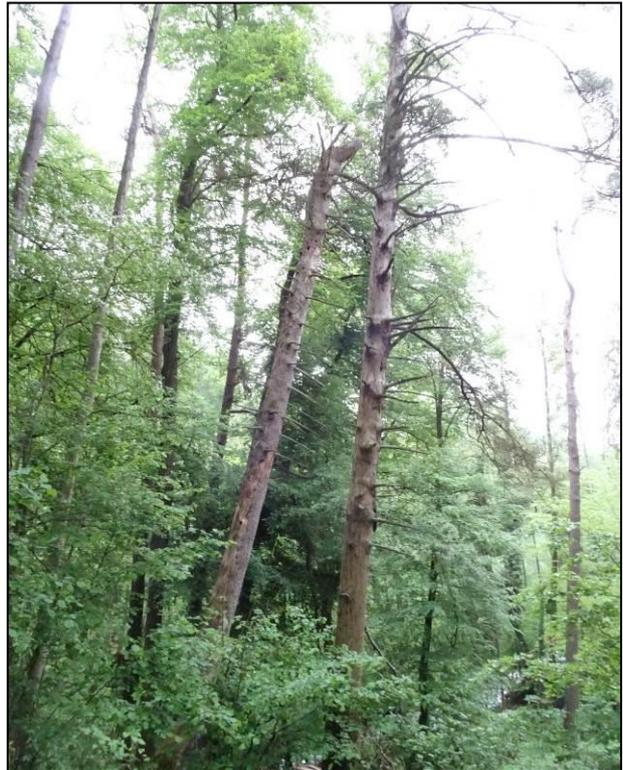
Da der Wald im Norden südexponiert liegt und reich an Totholz ist, sind Vorkommen besonders geschützter Käferarten im Wald wahrscheinlich. Auf der Ruderalfläche zwischen den Lagerplätzen und dem im Norden angrenzenden Magerrasenbereich sind Vorkommen von anspruchsvolleren Tagfalter- und Heuschreckenarten nicht auszuschließen.

Abb. 22 (rechts): Totholz im nördlichen Wald Richtung Tobel.
