Luftbildauswertung auf Kampfmittelbelastung Härtenweg, Erschließung Baugebiet Südlich Härten Überlingen

Datum: 17.06.2020

Projekt-Nr.: 20.06.19-01

Anlage 1: Untersuchungsgebiet und Ausschnittvergrößerung eines Luftbilds vom 17.04.1945.

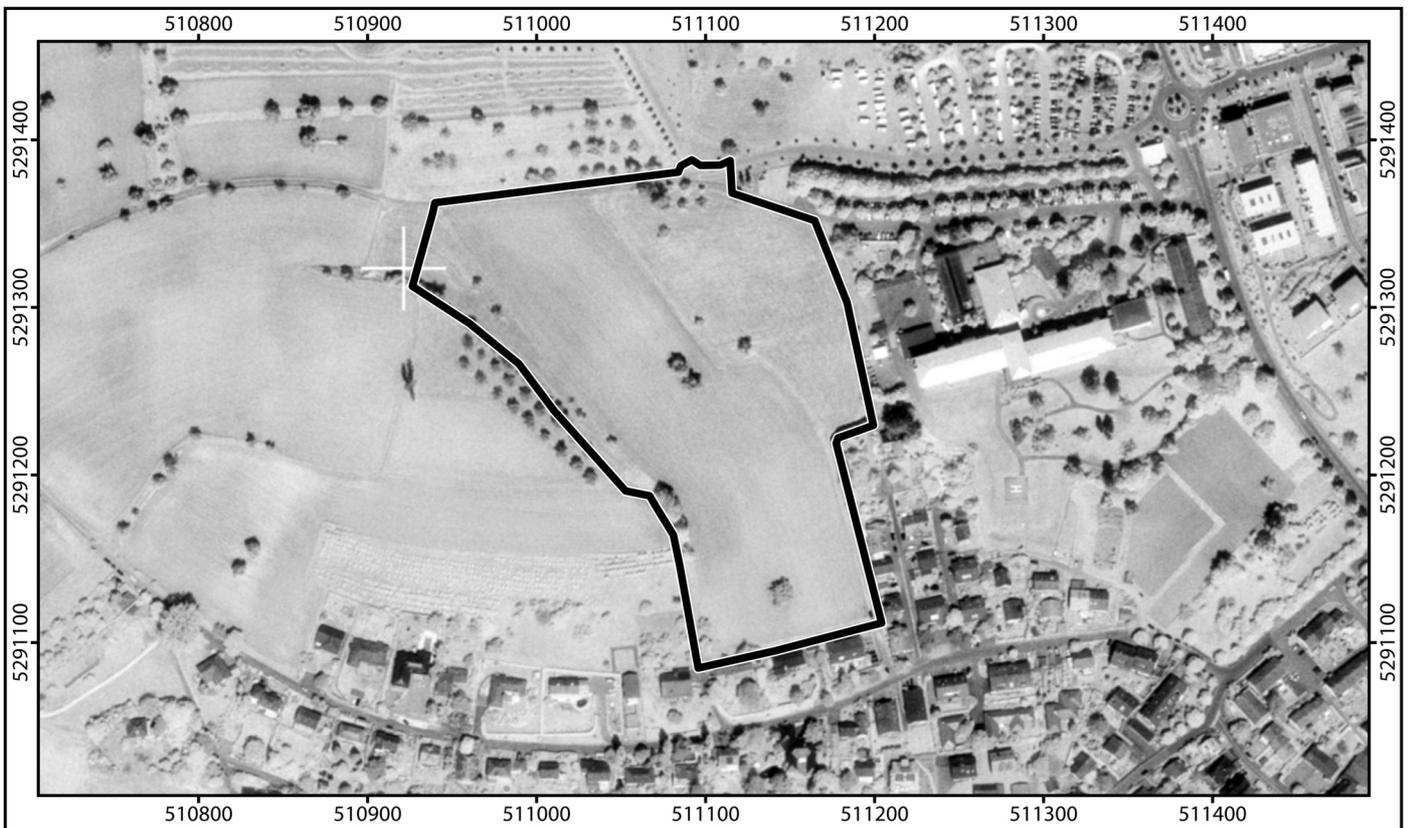
Untersuchungsgebiet (fett umgrenzt), neueres Luftbild.

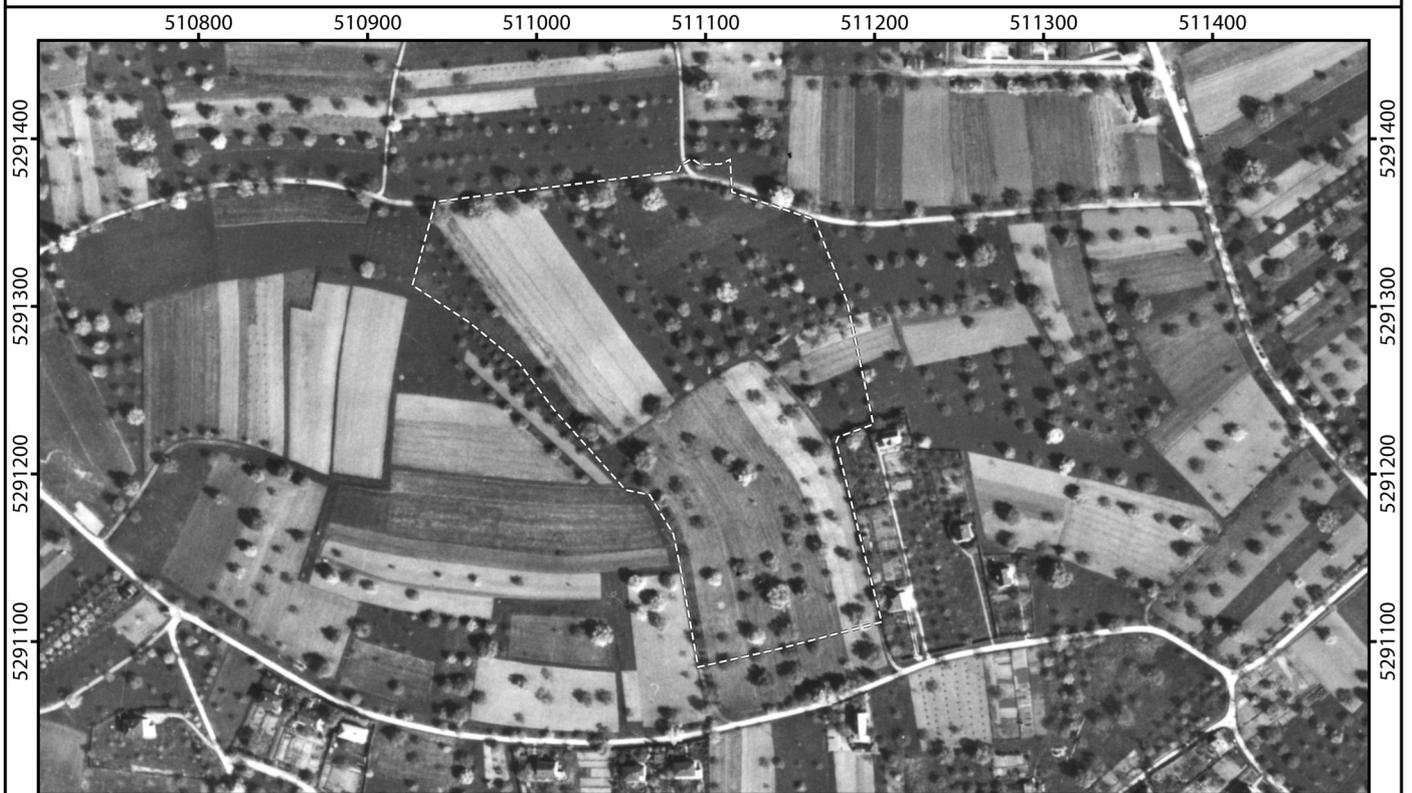
Auf keinem der untersuchten Luftbilder finden sich im Untersuchungsgebiet und seiner unmittelbaren Umgebung Hinweise, die auf einen Beschuss mit Artillerie oder eine Bombardierung mit Sprengbomben rückschließen lassen. Ebenso sind keine Hinweise auf zerstörte Gebäude, Flakstellungen, Grabensysteme und weitere militärisch genutzte Strukturen auszumachen.

Untersuchungsgebiet (gestrichelt umgrenzt) auf einer Ausschnittvergrößerung eines entsprechenden Luftbilds vom 17.04.1945. Die Reproduktion des Luftbilds ist aus urheberrechtlichen Gründen nicht gestattet.

Nach unserem jetzigen Kenntnisstand sind in Bezug auf Sprengbomben-Blindgänger keine weiteren Maßnahmen erforderlich. Die Erkundungs- und Bauarbeiten können diesbezüglich ohne weitere Auflagen durchgeführt werden.
