## Luftbildauswertung auf Kampfmittelbelastung Härtenweg, Erschließung Baugebiet Südlich Härten Überlingen

Datum: 17.06.2020

Projekt-Nr.: 20.06.19-01

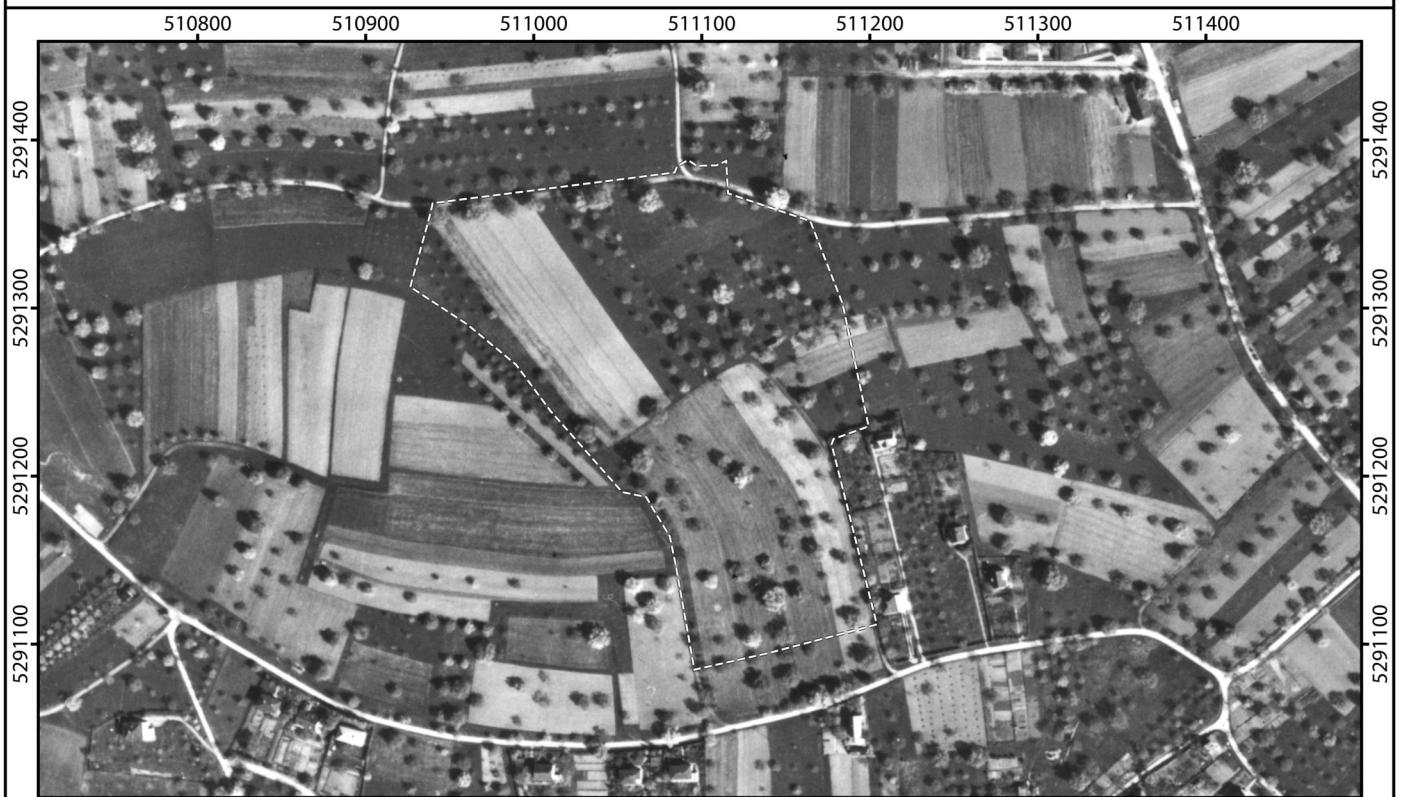
Auf keinem der untersuchten Luftbilder finden sich im Untersuchungsgebiet und seiner unmittelbaren Umgebung Hinweise, die auf einen Beschuss mit Artillerie oder eine Bombardierung mit Sprengbomben rückschließen lassen. Ebenso sind keine Hinweise auf zerstörte Gebäude, Flakstellungen, Grabensysteme und weitere militärisch genutzte Strukturen auszumachen.

Untersuchungsgebiet (gestrichelt umgrenzt) auf einer Ausschnittvergrößerung eines entsprechenden Luftbilds vom 17.04.1945. Die Reproduktion des Luftbilds ist aus urheberrechtlichen Gründen nicht gestattet.

**Nach unserem jetzigen Kenntnisstand sind in Bezug auf Sprengbomben-Blindgänger keine weiteren Maßnahmen erforderlich. Die Erkundungs- und Bauarbeiten können diesbezüglich ohne weitere Auflagen durchgeführt werden.**
