# Stadt Überlingen

## Teiländerung des Bebauungsplanes "Langgasse"

Sieber Consult GmbH, Lindau (B)  
Datum: 09.01.2024

### Artenschutzrechtlicher Kurzbericht

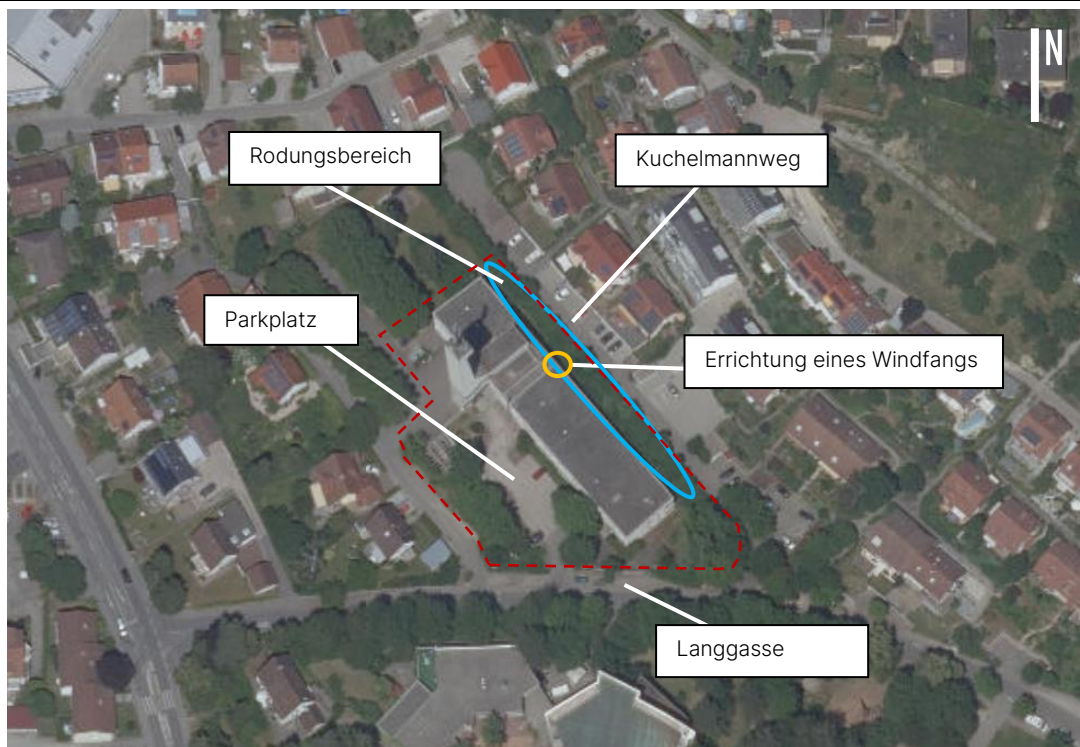
## Luftbild

Übersichtsluftbild des betroffenen Gebäudes, Geltungsbereich (rot), geplante Eingriffe (blau/ orange), Quelle Luftbild LUBW

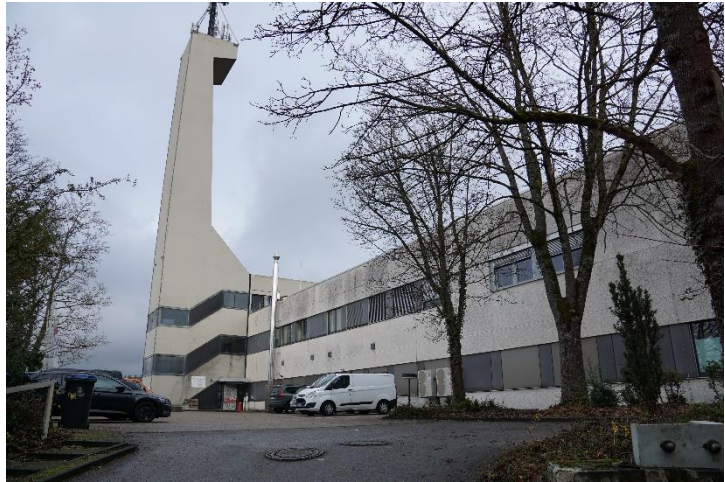
Blick von Süden auf den Geltungsbe-  
reich. Zu sehen ist  
das betroffene Ge-  
bäude sowie im Vor-  
dergrund der Park-  
platz mit den umlie-  
genden Bäumen.

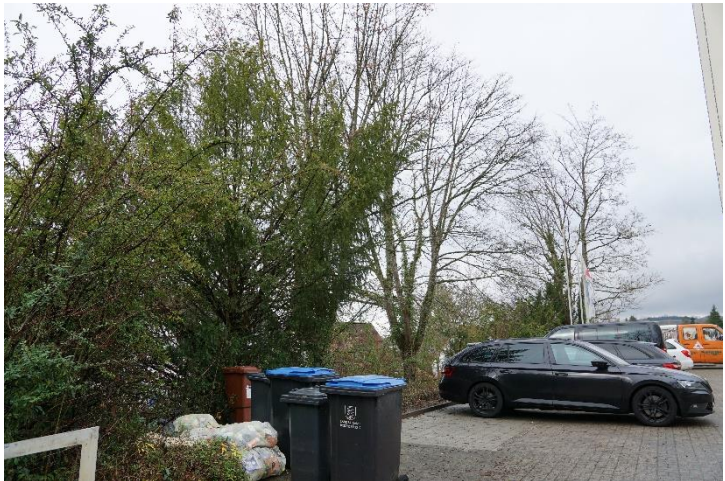
Blick von Süden auf  
die Gehölze auf der  
westlichen Seite  
des Geltungsber-  
eiches, welche im  
Rahmen der Pla-  
nung erhalten blei-  
ben werden.

- 5.2 Im Rahmen der Baumhöhlenkontrolle wurden keine Höhlen entdeckt, welche potenziell durch höhlenbrütende Vogelarten oder baumhöhlenbewohnende Fledermausarten genutzt werden könnten. Ein Eingriff in den Baumbestand im Westen des Geltungsbereiches ist durch das Vorhaben nicht geplant, sodass es in diesem Bereich zu keinem Eintritt artenschutzrechtlicher Verbotstatbestände zweigbrütender Vogelarten kommt. Lediglich die jungen Bäume und Sträucher entlang des "Kuchelmannweges" im Osten sollen gerodet werden. Da es hierbei zu einer Zerstörung von Fortpflanzungsstätten zweigbrütender Vogelarten kommen könnte, ist die Rodung außerhalb der Vogelschutzzeit zwischen Oktober und Februar durchzuführen.

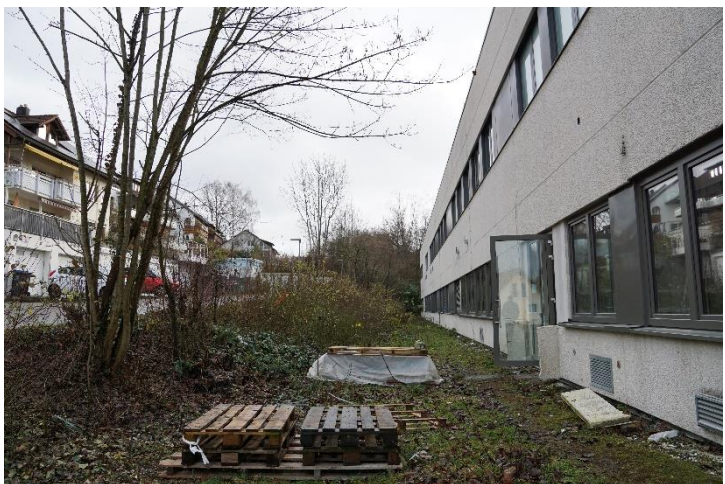
Blick auf den östli-  
chen Bereich des  
Geltungsber-  
eiches bzw. der dortigen  
Gehölze entlang des  
"Kuchelmannwe-  
ges", welche gero-  
det werden sollen.  
Bei diesen handelt  
es sich vornehmlich  
um junge Sträucher.  
Im Bereich des Ein-  
ganges ist ein Wind-  
fang geplant.

- 6.1 Um den Kronen- und Wurzelbereich vorhandener Bäume nicht zu beschädigen und den Gehölzbestand bestmöglich zu schützen, sollten alle baulichen Maßnahmen gemäß DIN 18920 "Landschaftsbau-Schutz von Bäumen, Pflanzbeständen und Vegetationsflächen bei Baumaßnahmen" sowie RAS-LP4 "Richtlinie für die Anlage von Straßen, Teil Landschaftspflege, Abschnitt 4: Schutz von Bäumen, Vegetationsbeständen und Tieren bei Baumaßnahmen" durchgeführt werden.
- 6.2 Gemäß § 39 Abs. 5 BNatSchG ist es verboten, in der Zeit vom 01.03. bis 30.09. außerhalb des Waldes vorkommende Bäume, Sträucher oder andere Gehölze zu roden. Notwendige Gehölzbeseitigungen sowie die Baufeldräumung müssen daher außerhalb der Brutzeit von Vögeln zwischen dem 01.10. und dem 28.02. des jeweiligen Jahres erfolgen.

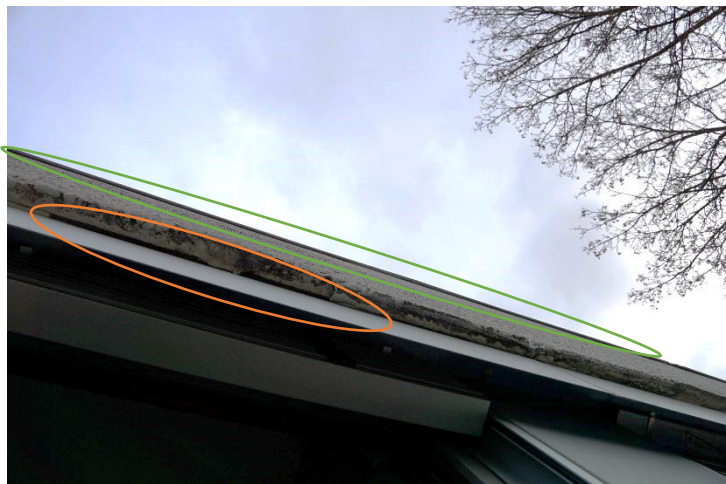
Detailaufnahme der Fassade auf der Westseite. Hinter den Betonplatten über den Rollladenkästen (orange) sowie hinter der Attika (grün) befinden sich potenziell nutzbare Quartierstrukturen für Fledermäuse.

5. Ergebnisse der Untersuchungen
  - 5.1 Im Rahmen der Begehung wurden weder am Gebäudekomplex noch an den Bäumen Vogelnester entdeckt. Auch potenziell geeignete Nischen am Gebäude oder Höhlungen an den Bäumen, welche sich für Halbhöhlen- oder Höhlenbrüter eignen würden, konnten nicht festgestellt werden. Aufgrund seiner Bauweise weist der Gebäudekomplex auf allen Gebäudeseiten viele geeignete Stellen auf, welche als Quartier für Fledermäuse geeignet wären. So ist eine Attika aus Blech vorhanden, welche einen mehreren Zentimeter breiten Spalt aufweist. Ob sich dahinter ein nutzbarer Hohlraum befindet, konnte im Rahmen der Untersuchung nicht festgestellt werden, da dieser Bereich lediglich mit dem Fernglas kontrolliert werden konnte. Die Außenfassade besteht aus aneinandergereihten Betonplatten, welche insbesondere über den Rollladenkästen einen etwa ein bis zwei Zentimeter breiten Zugang aufweisen. Auch hier konnte nicht beurteilt werden, wie tief der Hohlraum hinter den Betonplatten ist. Prinzipiell sind beide Bereiche als Quartier für Fledermäuse geeignet. Aufgrund der Jahreszeit konnten keine aktuellen Nutzungsspuren entdeckt werden. Da im Rahmen der Bebauungsplanänderung keine Änderungen an der Außenfassade geplant sind, kann eine Beeinträchtigung von potenziell anwesen-

den Fledermäusen ausgeschlossen werden. Lediglich auf der östlichen Gebäudeseite ist ein kleiner Windfang im Erdgeschoss geplant, wodurch es allerdings ebenfalls zu keinen Beeinträchtigungen auf streng geschützte Tierarten kommen wird. Weitere Untersuchungen zu Fledermäusen sind daher nicht erforderlich.
