Andelshofer Weiher Überlingen

Dammstandsicherheit

Geotechnischer Bericht

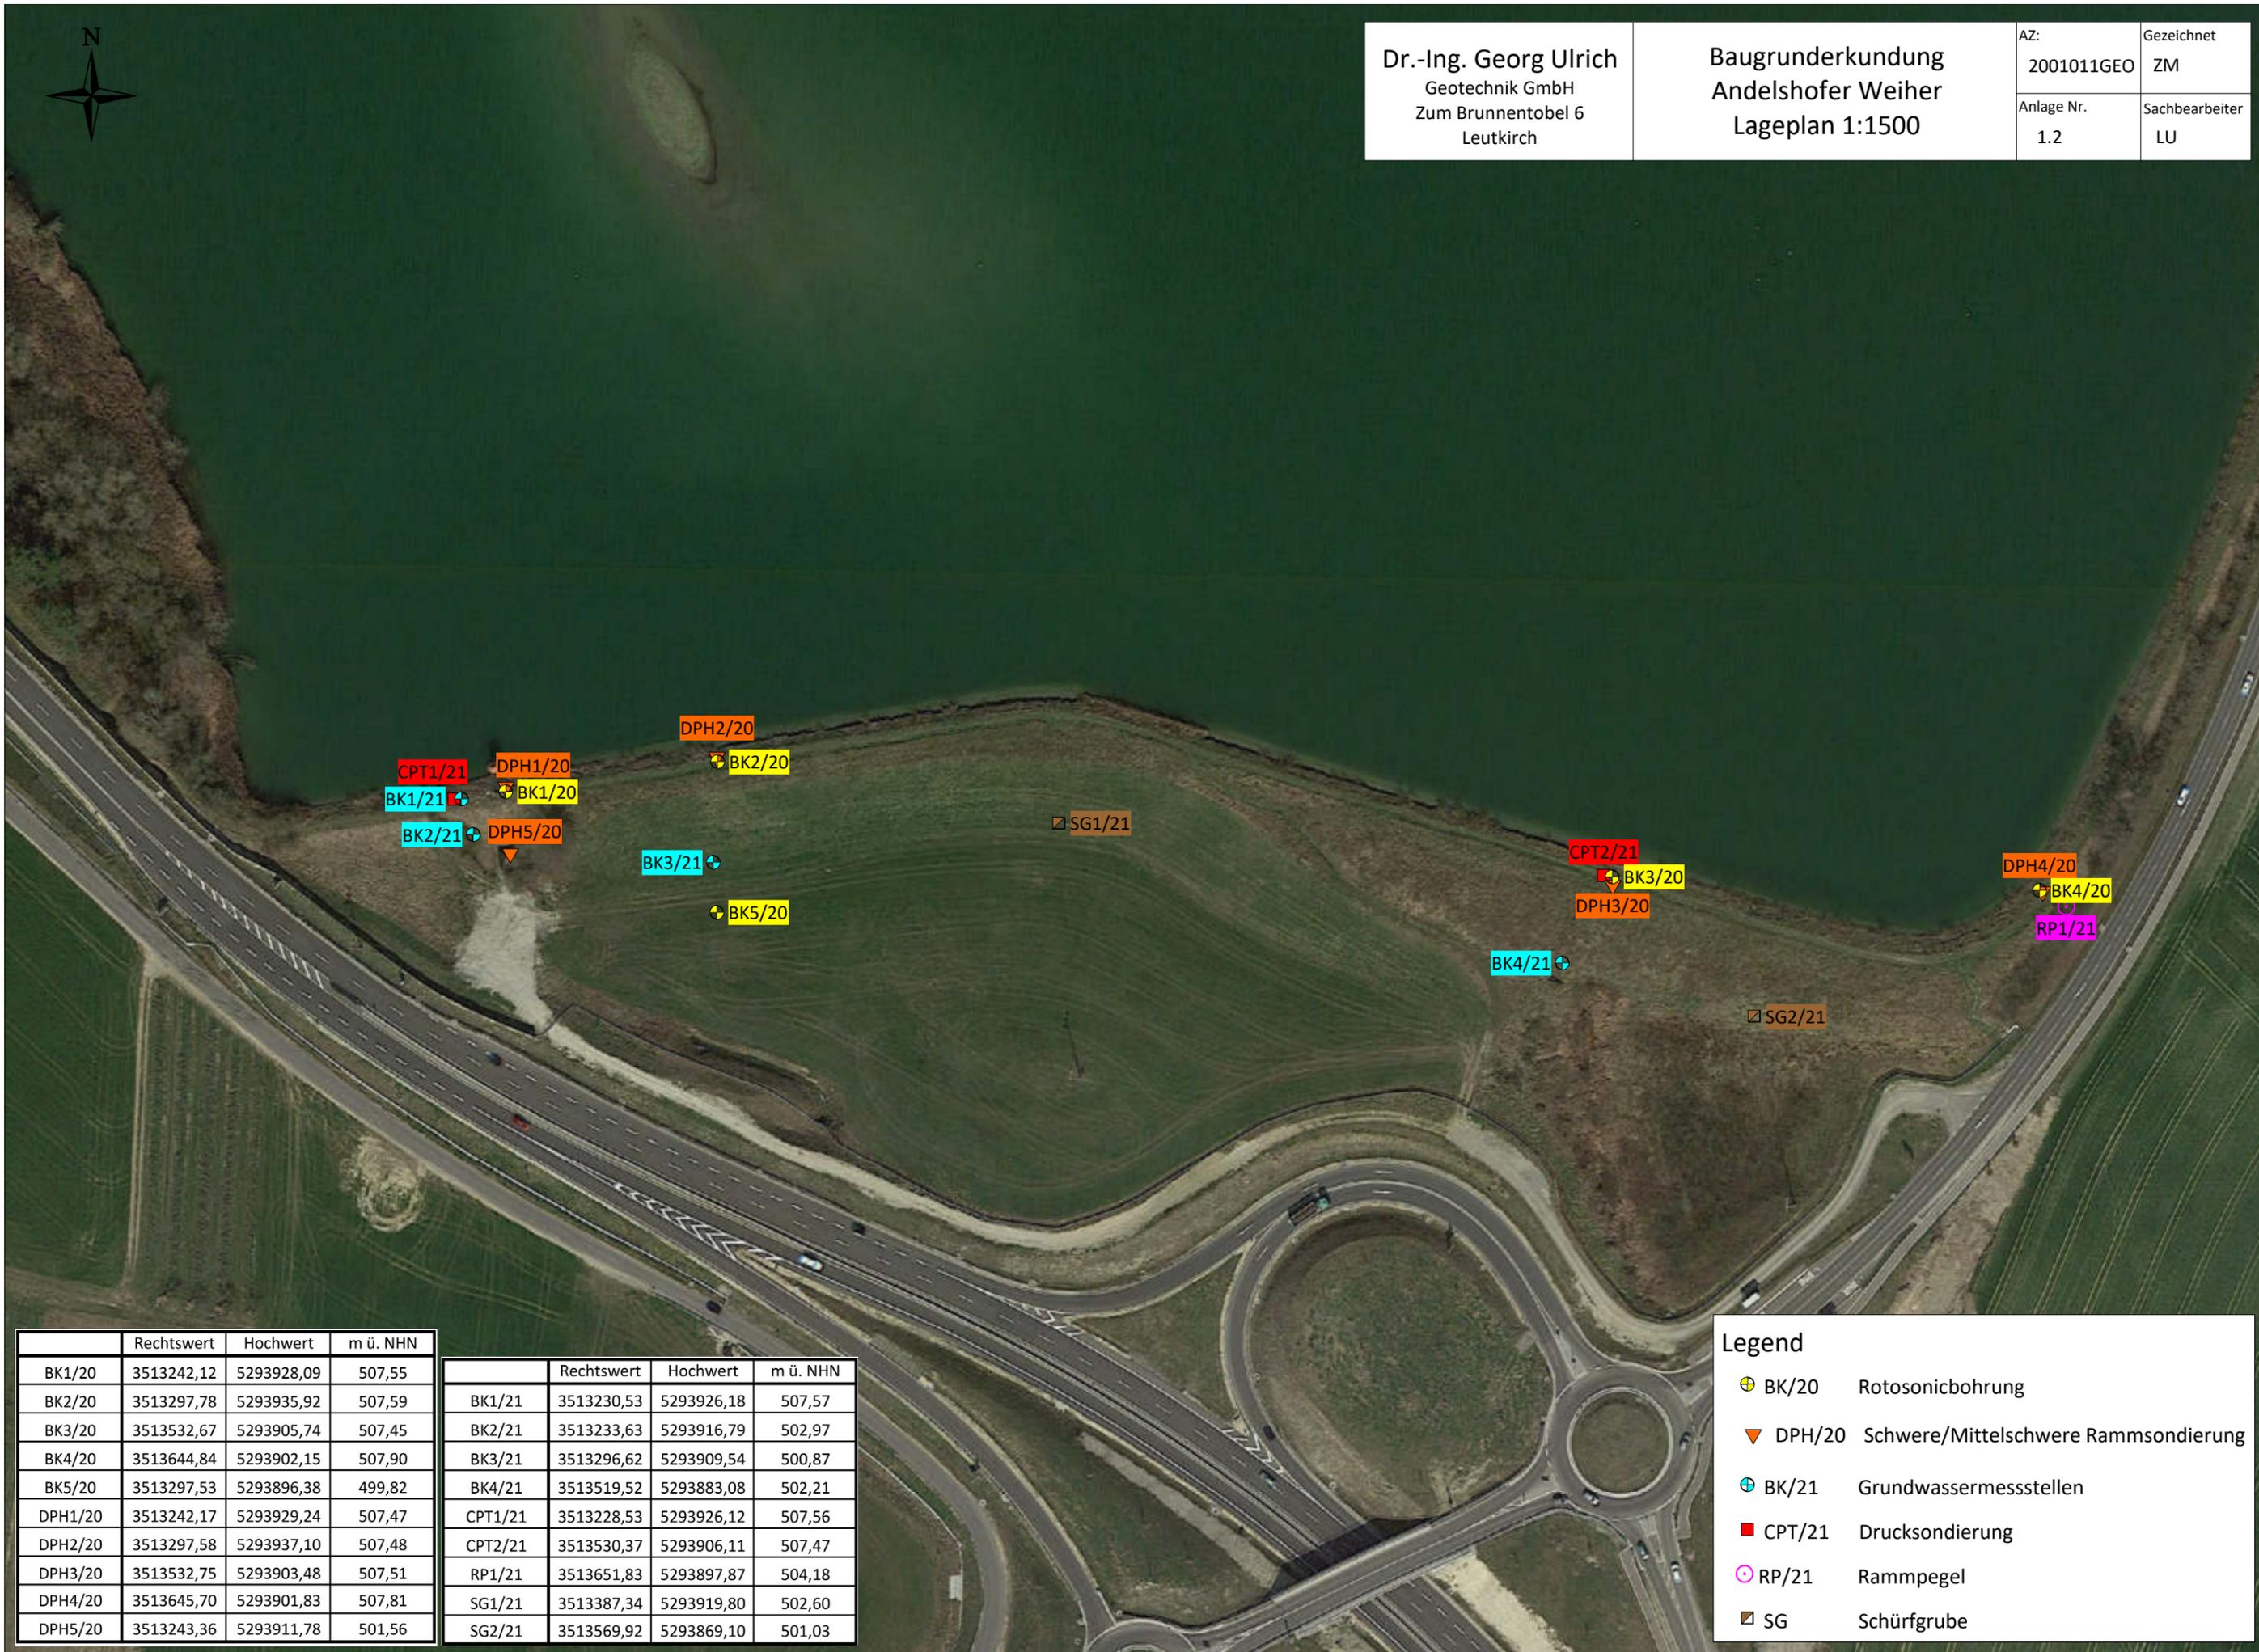
AZ:	2001011GEO	Gezeichnet	ZM
Anlage Nr.	1.2	Sachbearbeiter	LU

Baugrunderkundung
Andelshofer Weiher
Lageplan 1:1500

Im Zeitraum zwischen dem 31.05.21 und 09.06.21 sowie am 16.06.21 wurden die im Lageplan in der Anlage 1.2 gekennzeichneten und unten zusammengefassten Aufschlüsse ausgeführt und nach GK-Koordinaten eingemessen. Die Aufschlüsse aus der ersten Untersuchungskampagne sind ebenfalls dargestellt. Die Jahreszahl am Ende der Nummerierung kennzeichnet die jeweilige Untersuchungskampagne.

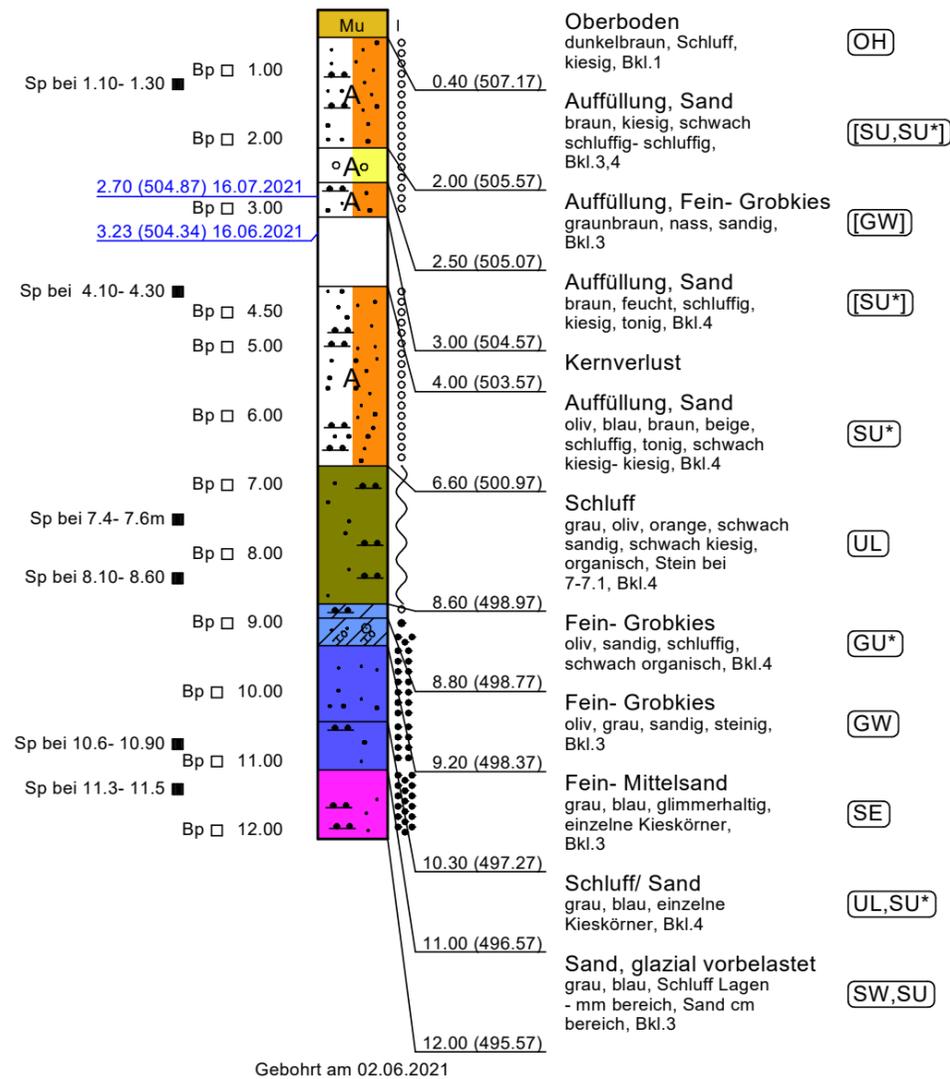
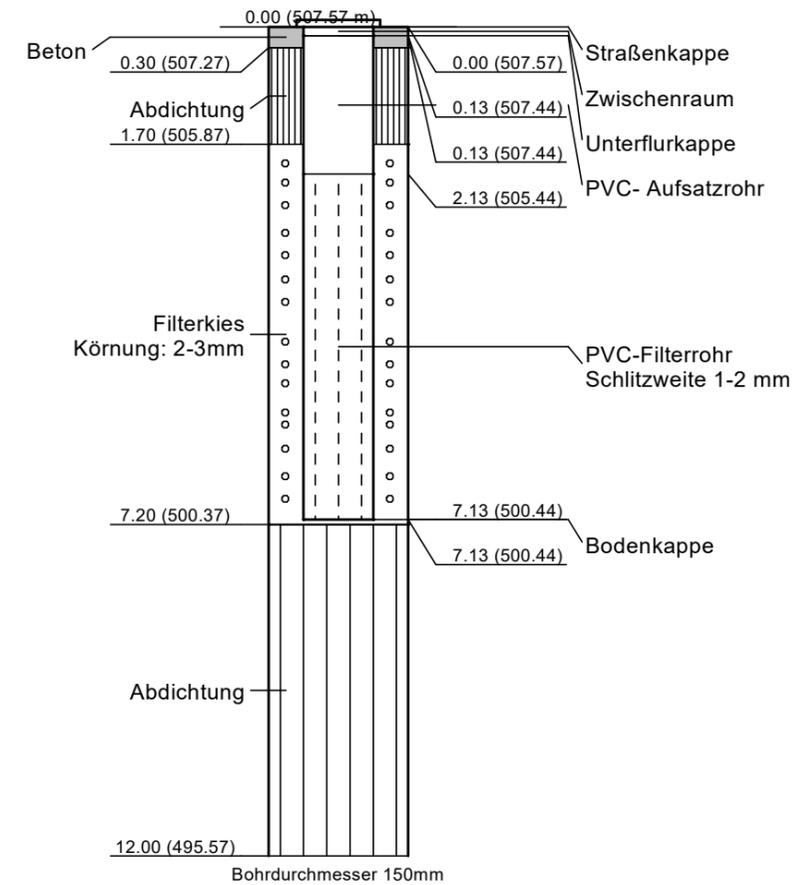
BK1/21
507.57 m

3"GWM- BK1

Die Bohrungen BK1-4/21 wurden zu permanenten Grundwasserpegel zur Kontrolle der Sickerlinie im Damm bzw. Dammfuß ausgebaut. Der Rammpegel RP1/21 liegt in unwegsamem Gelände und dient ebenfalls als Kontrollorgan. Die Vermessung der Dammprofile erfolgte durch das Ingenieurbüro Reckmann GmbH, Owingen.

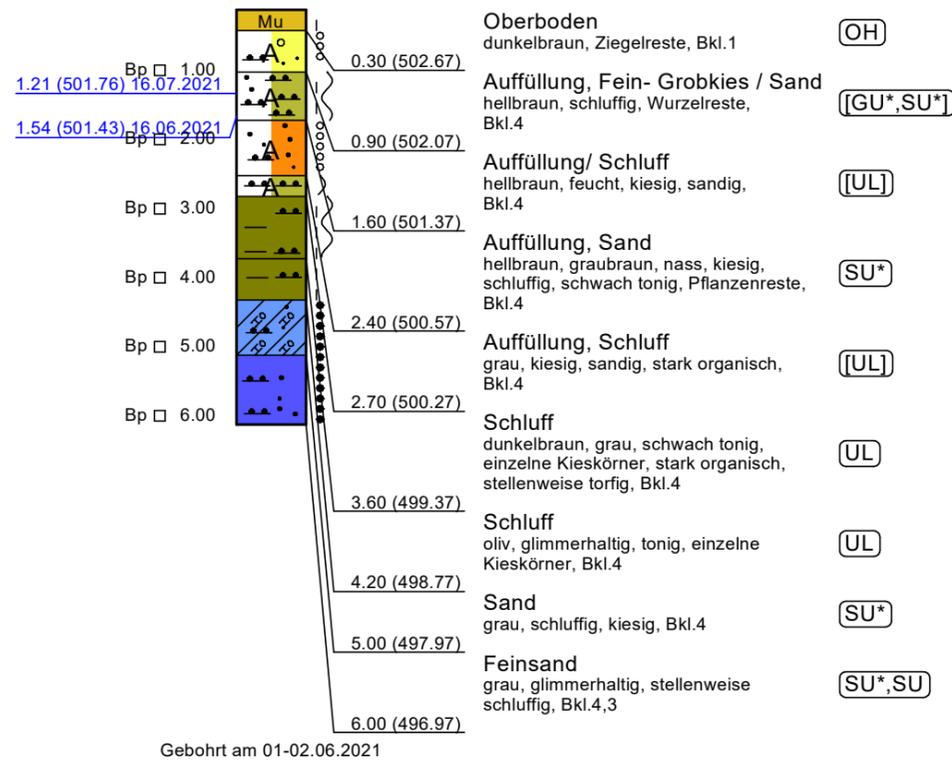
BK2/21
502.97 m

3"GWM- BK2

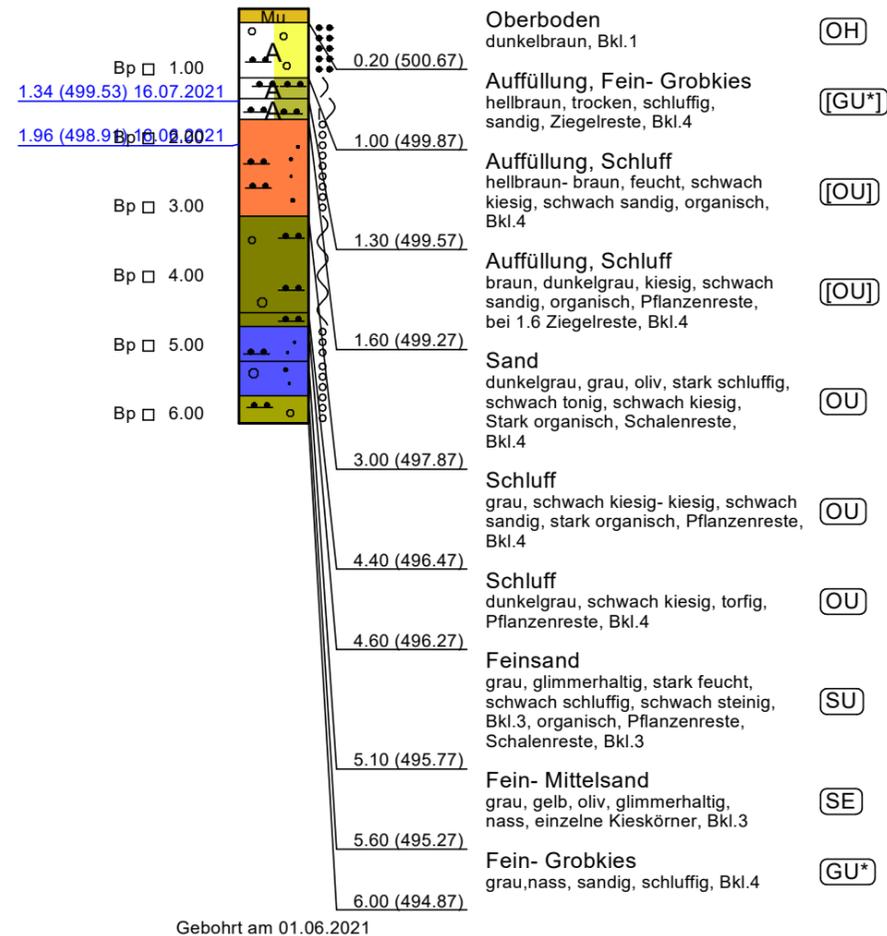
BK3/21
500.87 m

3"GWM- BK3

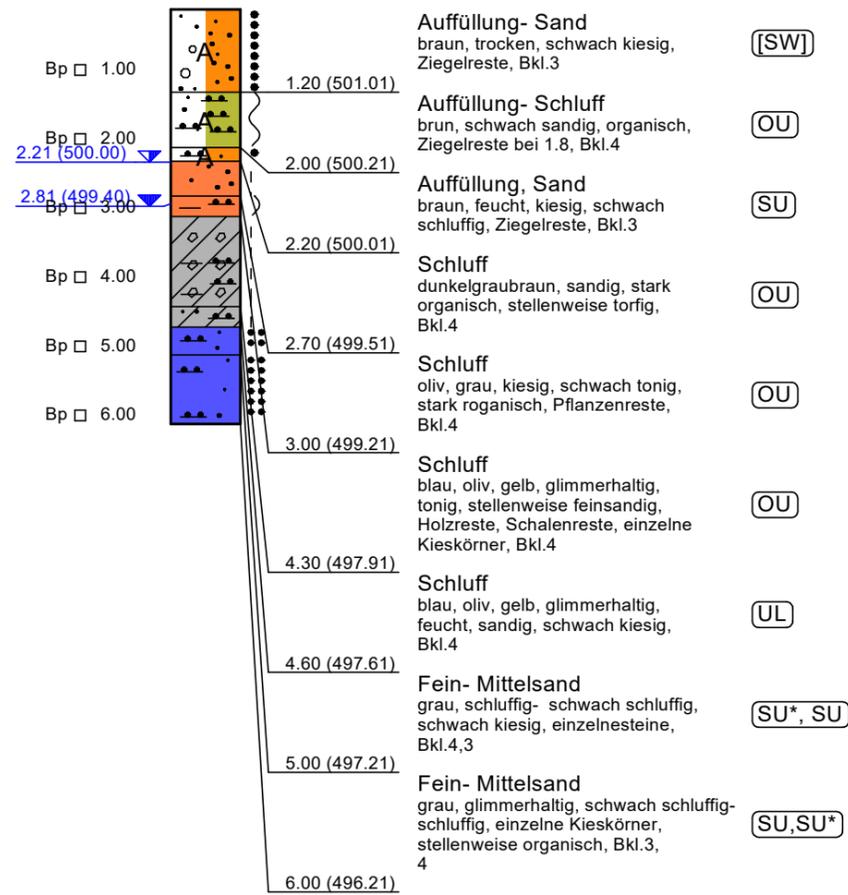
BK4/21
502.21 m

Gebohrt am 31.05.2021

3"GWM- BK4

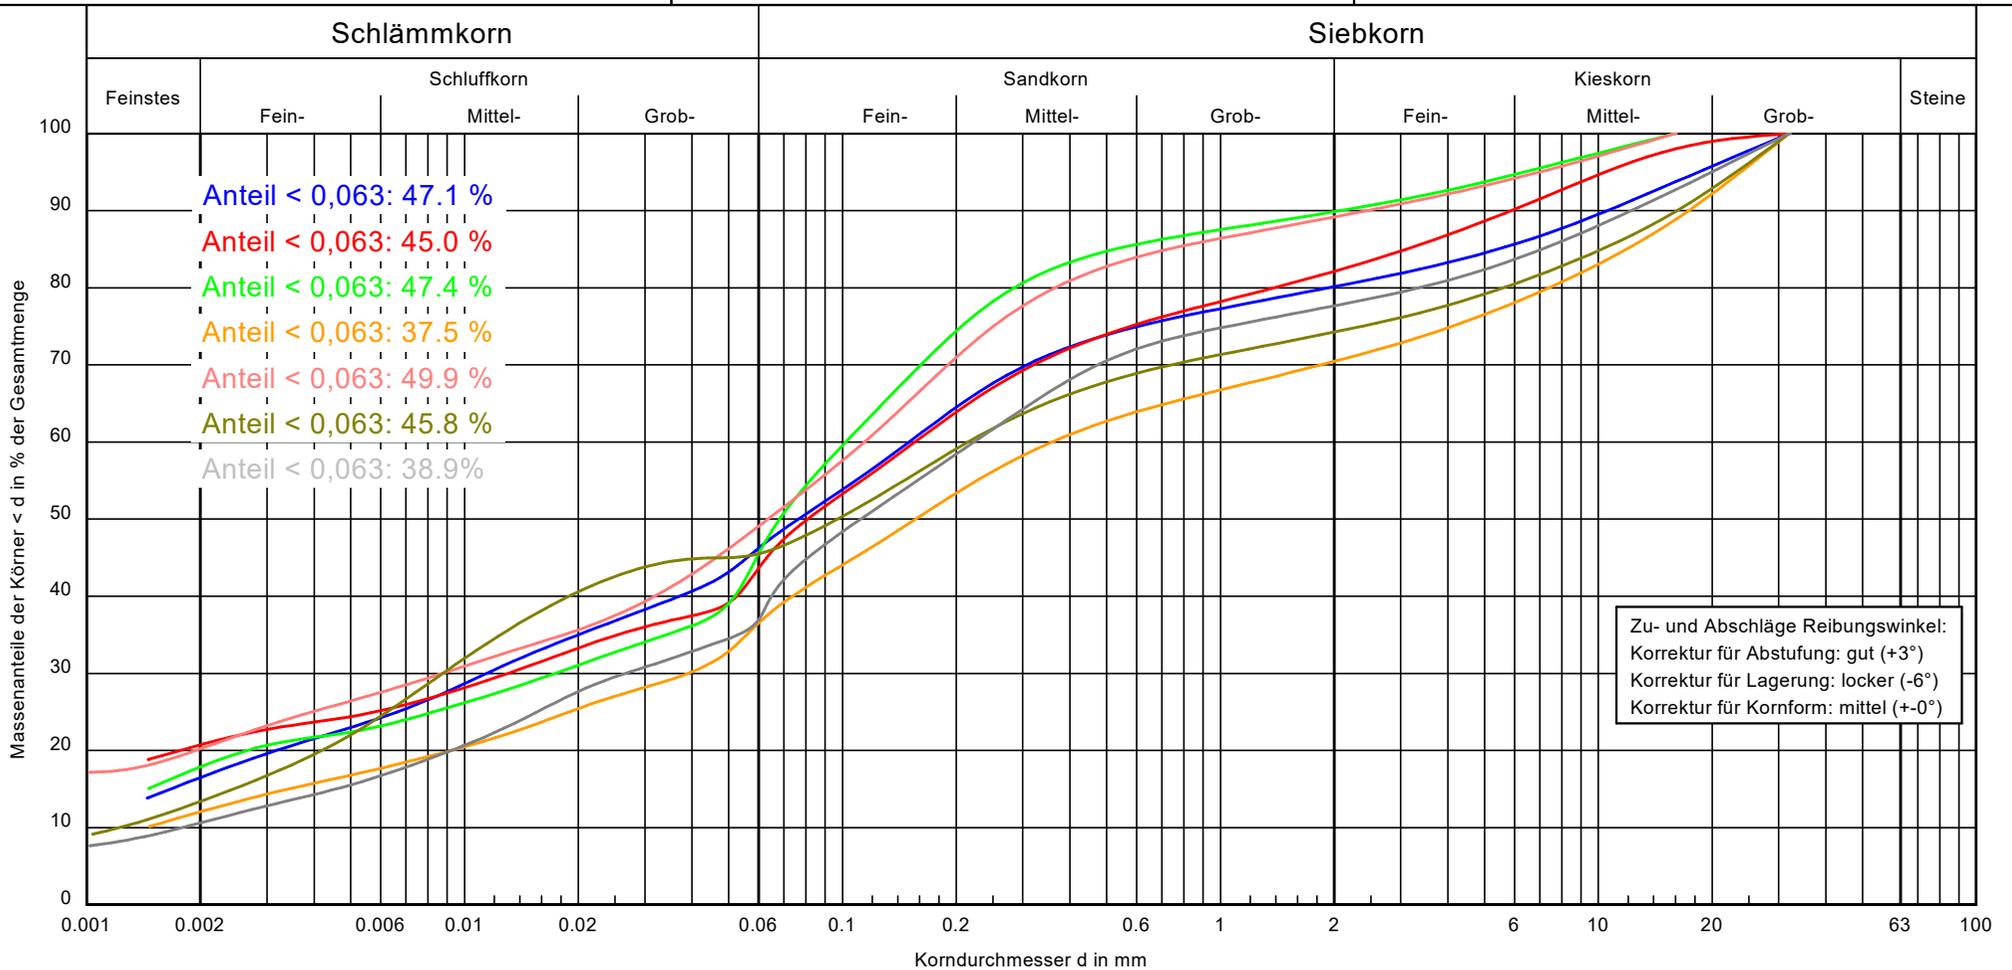
Arbeitsweise: Sieb-, Schlämmanalyse

Labornummer	KGV01	KGV02	KVS03	KVS04	KGV05	KGV06	KGV07
Entnahmestelle	BK1/21	BK1/21	BK1/21	BK2/21	BK1/20	BK2/20	BK3/20
Tiefe	2.6- 2.8m	5.3- 5.6m	6- 6.5m	1.7- 1.9m	4.0 m	3.0 m	3,0 m
Bodenart	S, ū, g, t	S, u, t, g	S, u, t, g'	S, g, u, t'	S, u, t, g'	U, s, g, t'	S, u, g, t'
U/Cc	-/-	-/-	-/-	-/-	-/-	176.3/0.3	124.4/1.8
k-Wert	-	-	-	-	-	$1.2 \cdot 10^{-8}$	$7.5 \cdot 10^{-8}$
Bodengruppe			TL	SU*	[TL]	[TL]	[ST*]
Reibungswinkel	27.9	27.8	27.5	30.0	27.0	28.0	29.7
Kornkennzahl	2332	2242	2341	1333	2341	1333	1342

Bemerkungen:
 Dammschüttung
 Dammschüttung
 Dammschüttung
 Dammschüttung
 Dammschüttung

Die Dammschüttung erscheint in vergleichbarer Kornzusammensetzung in allen Bohrungen und reicht bis rd. 6,0 m unter Gelände. Es ist überwiegend ein Sand/Schluff mit variierendem Nebenanteil an Kies und Ton. Des Weiteren sind vereinzelt organische Anteile, Pflanzenreste und Ziegelbruch vorhanden. Die Kornverteilungskurven in der Anlage 3.4 verdeutlichen die Homogenität der Dammschüttung.

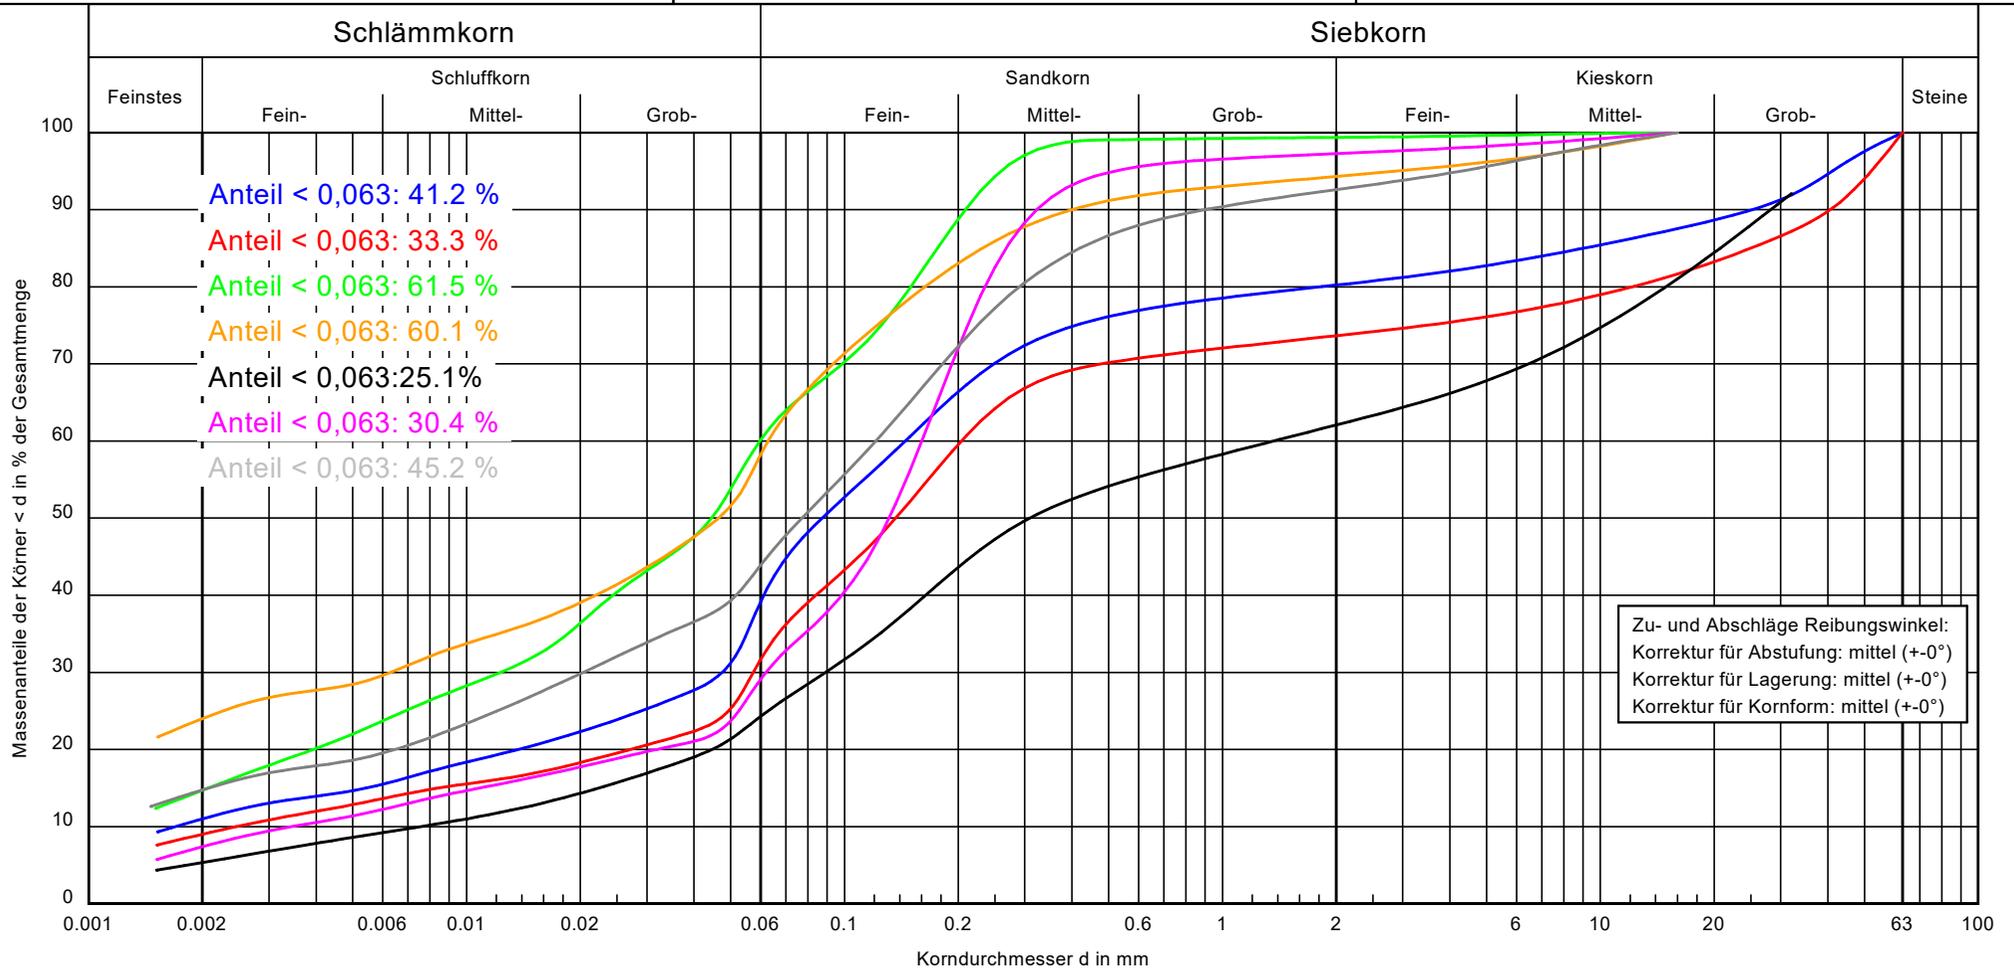
Arbeitsweise: Sieb-, Schlämmanalyse

Labornummer	KGV08	KGV09	KVS10	KVS11	KVS12	KVS13	KVS14
Entnahmestelle	BK1/20	BK1/20	BK1/20	BK2/20	BK2/20	BK3/20	BK3/21
Tiefe	7.0- 8.0m	9.7- 10.2m	11.0- 11.5m	7.3- 7.6m	10-10.6	11.5- 11.9m	2.7- 2.9m
Bodenart	S, ū, g, t'	S, g, u, t'	U, s, t'	U, s, t, g'	G, s, u, t'	S, u, t'	S, ū, t', g'
U/Cc	85.2/9.1	82.7/6.5	-/-	-/-	180.5/0.8	46.4/7.0	-/-
k-Wert	1.9 · 10 ⁻⁷	8.9 · 10 ⁻⁷	-	-	-	-	-
Bodengruppe	SU*	SU*			SU*	SU*	
Reibungswinkel	32.5	33.4	29.5	28.6	35.3	32.8	31.2
Kornkennzahl	1342	1243	1540	2431	1244	1270	1351

Bemerkungen:
 Hanglehm
 Geschiebemergel
 Molasseschluff
 Hanglehm
 Geschiebemergel
 Molassesand

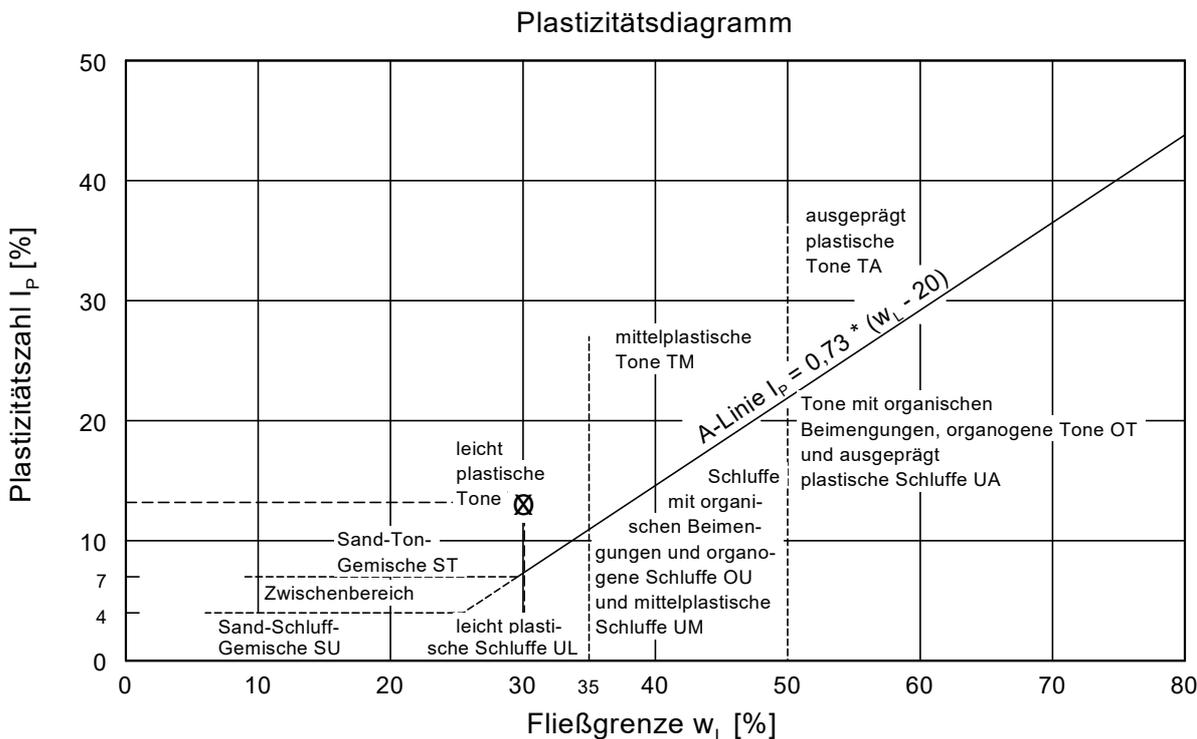
Wassergehalt w =	21.5 %
Fließgrenze w_L =	30.1 %
Ausrollgrenze w_P =	16.9 %
Plastizitätszahl I_P =	13.2 %
Konsistenzzahl I_C =	0.65

Zustandsgrenzen nach DIN 18 122

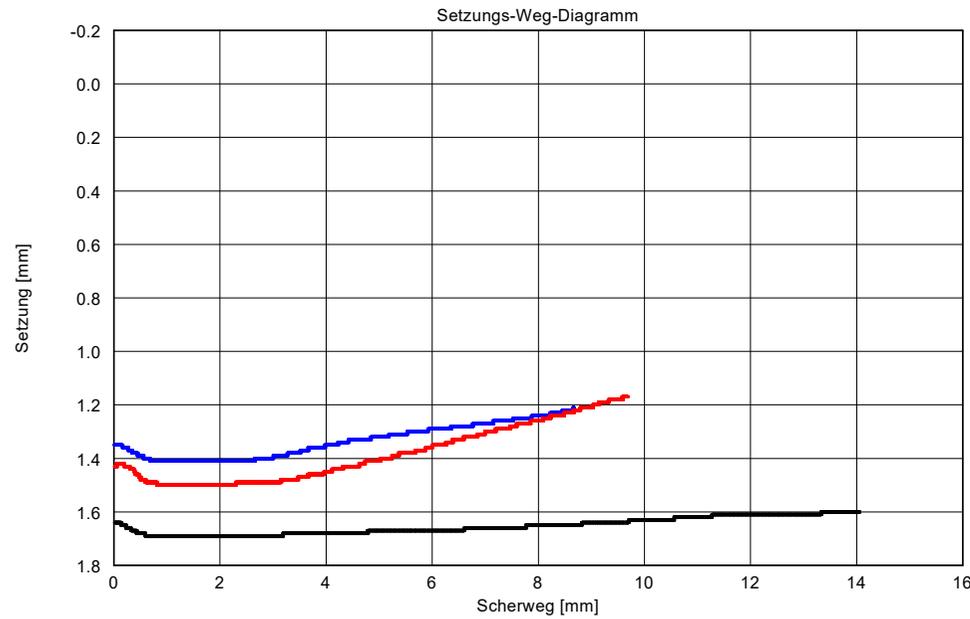
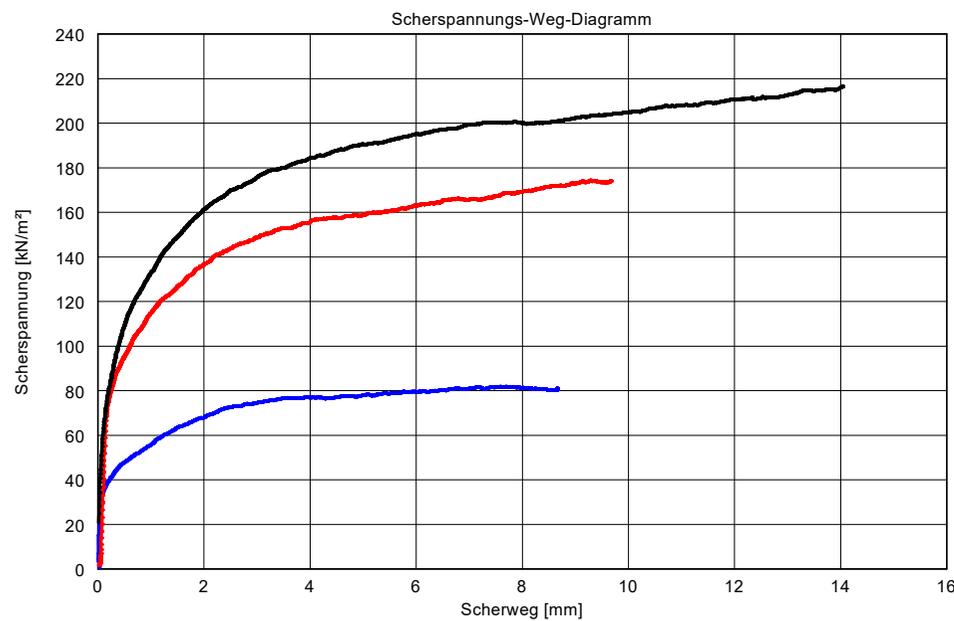
Versuch-Nr.	1 ▲	2 ●	3 ✕
Normalspannung [kN/m²]	50.9	101.9	203.7
Scherspannung [kN/m²](B/G)	81.9 / 80.6	174.3 / 174.1	216.6 / 216.6
Abschergeschwindigkeit [mm/min]	0,04	0,04	0,04
Konsolidierungsspannung [kN/m²]	50,9	101,86	203,72
w (vorher) [%]	8.9	8.9	8.9
w (nachher) [%]		12.1	11.3

Reibungswinkel (B/G) = 39.2 / 39.4 Grad
 Kohäsion (B/G) = 60.7 / 59.3 kN/m²
 Korrelation r (B/G) = 0.921 / 0.920

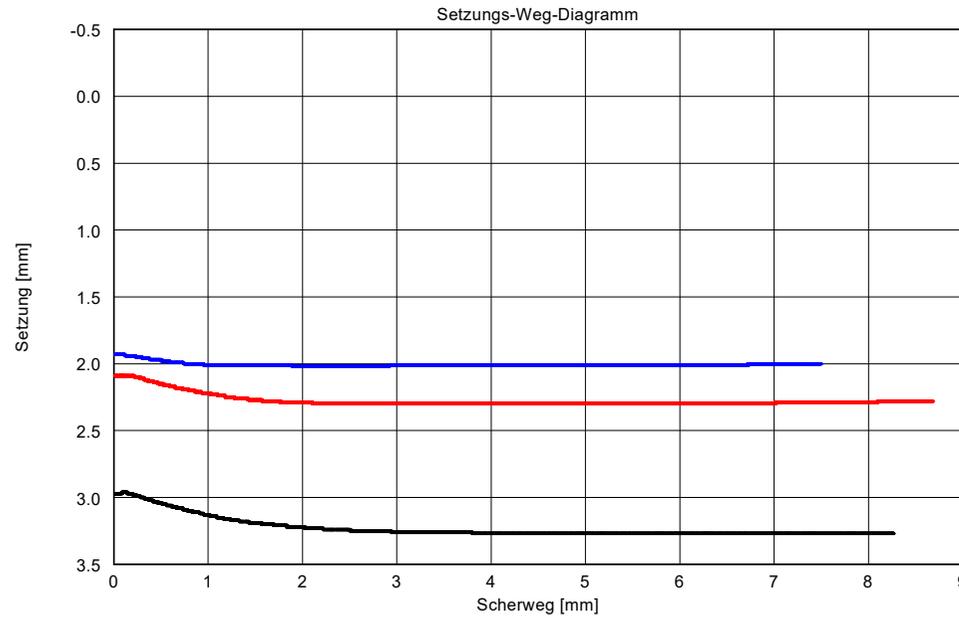
Versuch-Nr.	1 ▲	2 ●	3 ✕
Normalspannung [kN/m ²]	50.9	101.9	203.7
Scherspannung [kN/m ²](B/G)	100.6 / 95.0	125.9 / 120.8	199.9 / 198.0
Abschergeschwindigkeit [mm/min]	0,04	0,04	0,04
Konsolidierungsspannung [kN/m ²]	50,9	101,86	203,72
w (vorher) [%]	19.88	19.88	19.88
w (nachher) [%]	18.2	16.4	18.08

Reibungswinkel (B/G) = 33.5 / 34.5 Grad
 Kohäsion (B/G) = 63.6 / 56.4 kN/m²
 Korrelation r (B/G) = 0.996 / 0.996

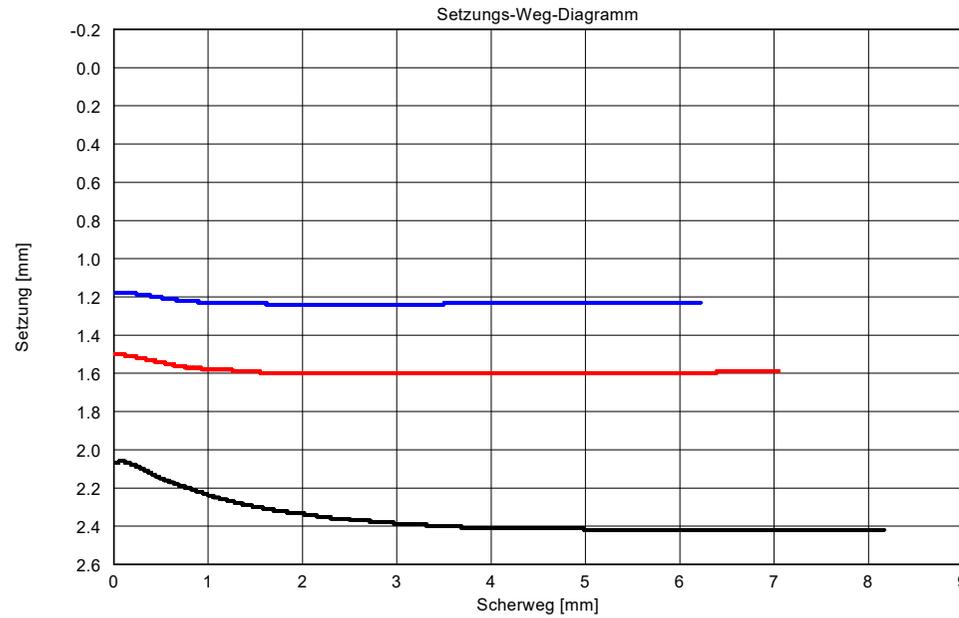
Versuch-Nr.	1 ▲	2 ●	3 ✕
Normalspannung [kN/m²]	50.9	101.9	203.7
Scherspannung [kN/m²](B/G)	106.8 / 104.7	127.6 / 126.7	165.0 / 165.0
Abschergeschwindigkeit [mm/min]	0,04	0,04	0,04
Konsolidierungsspannung [kN/m²]	50,9	101,86	203,72
w (vorher) [%]	23.53	23.53	23.53
w (nachher) [%]	26.93	21.66

Reibungswinkel (B/G) = 20.8 / 21.4 Grad
 Kohäsion (B/G) = 88.1 / 85.5 kN/m²
 Korrelation r (B/G) = 1.000 / 0.999

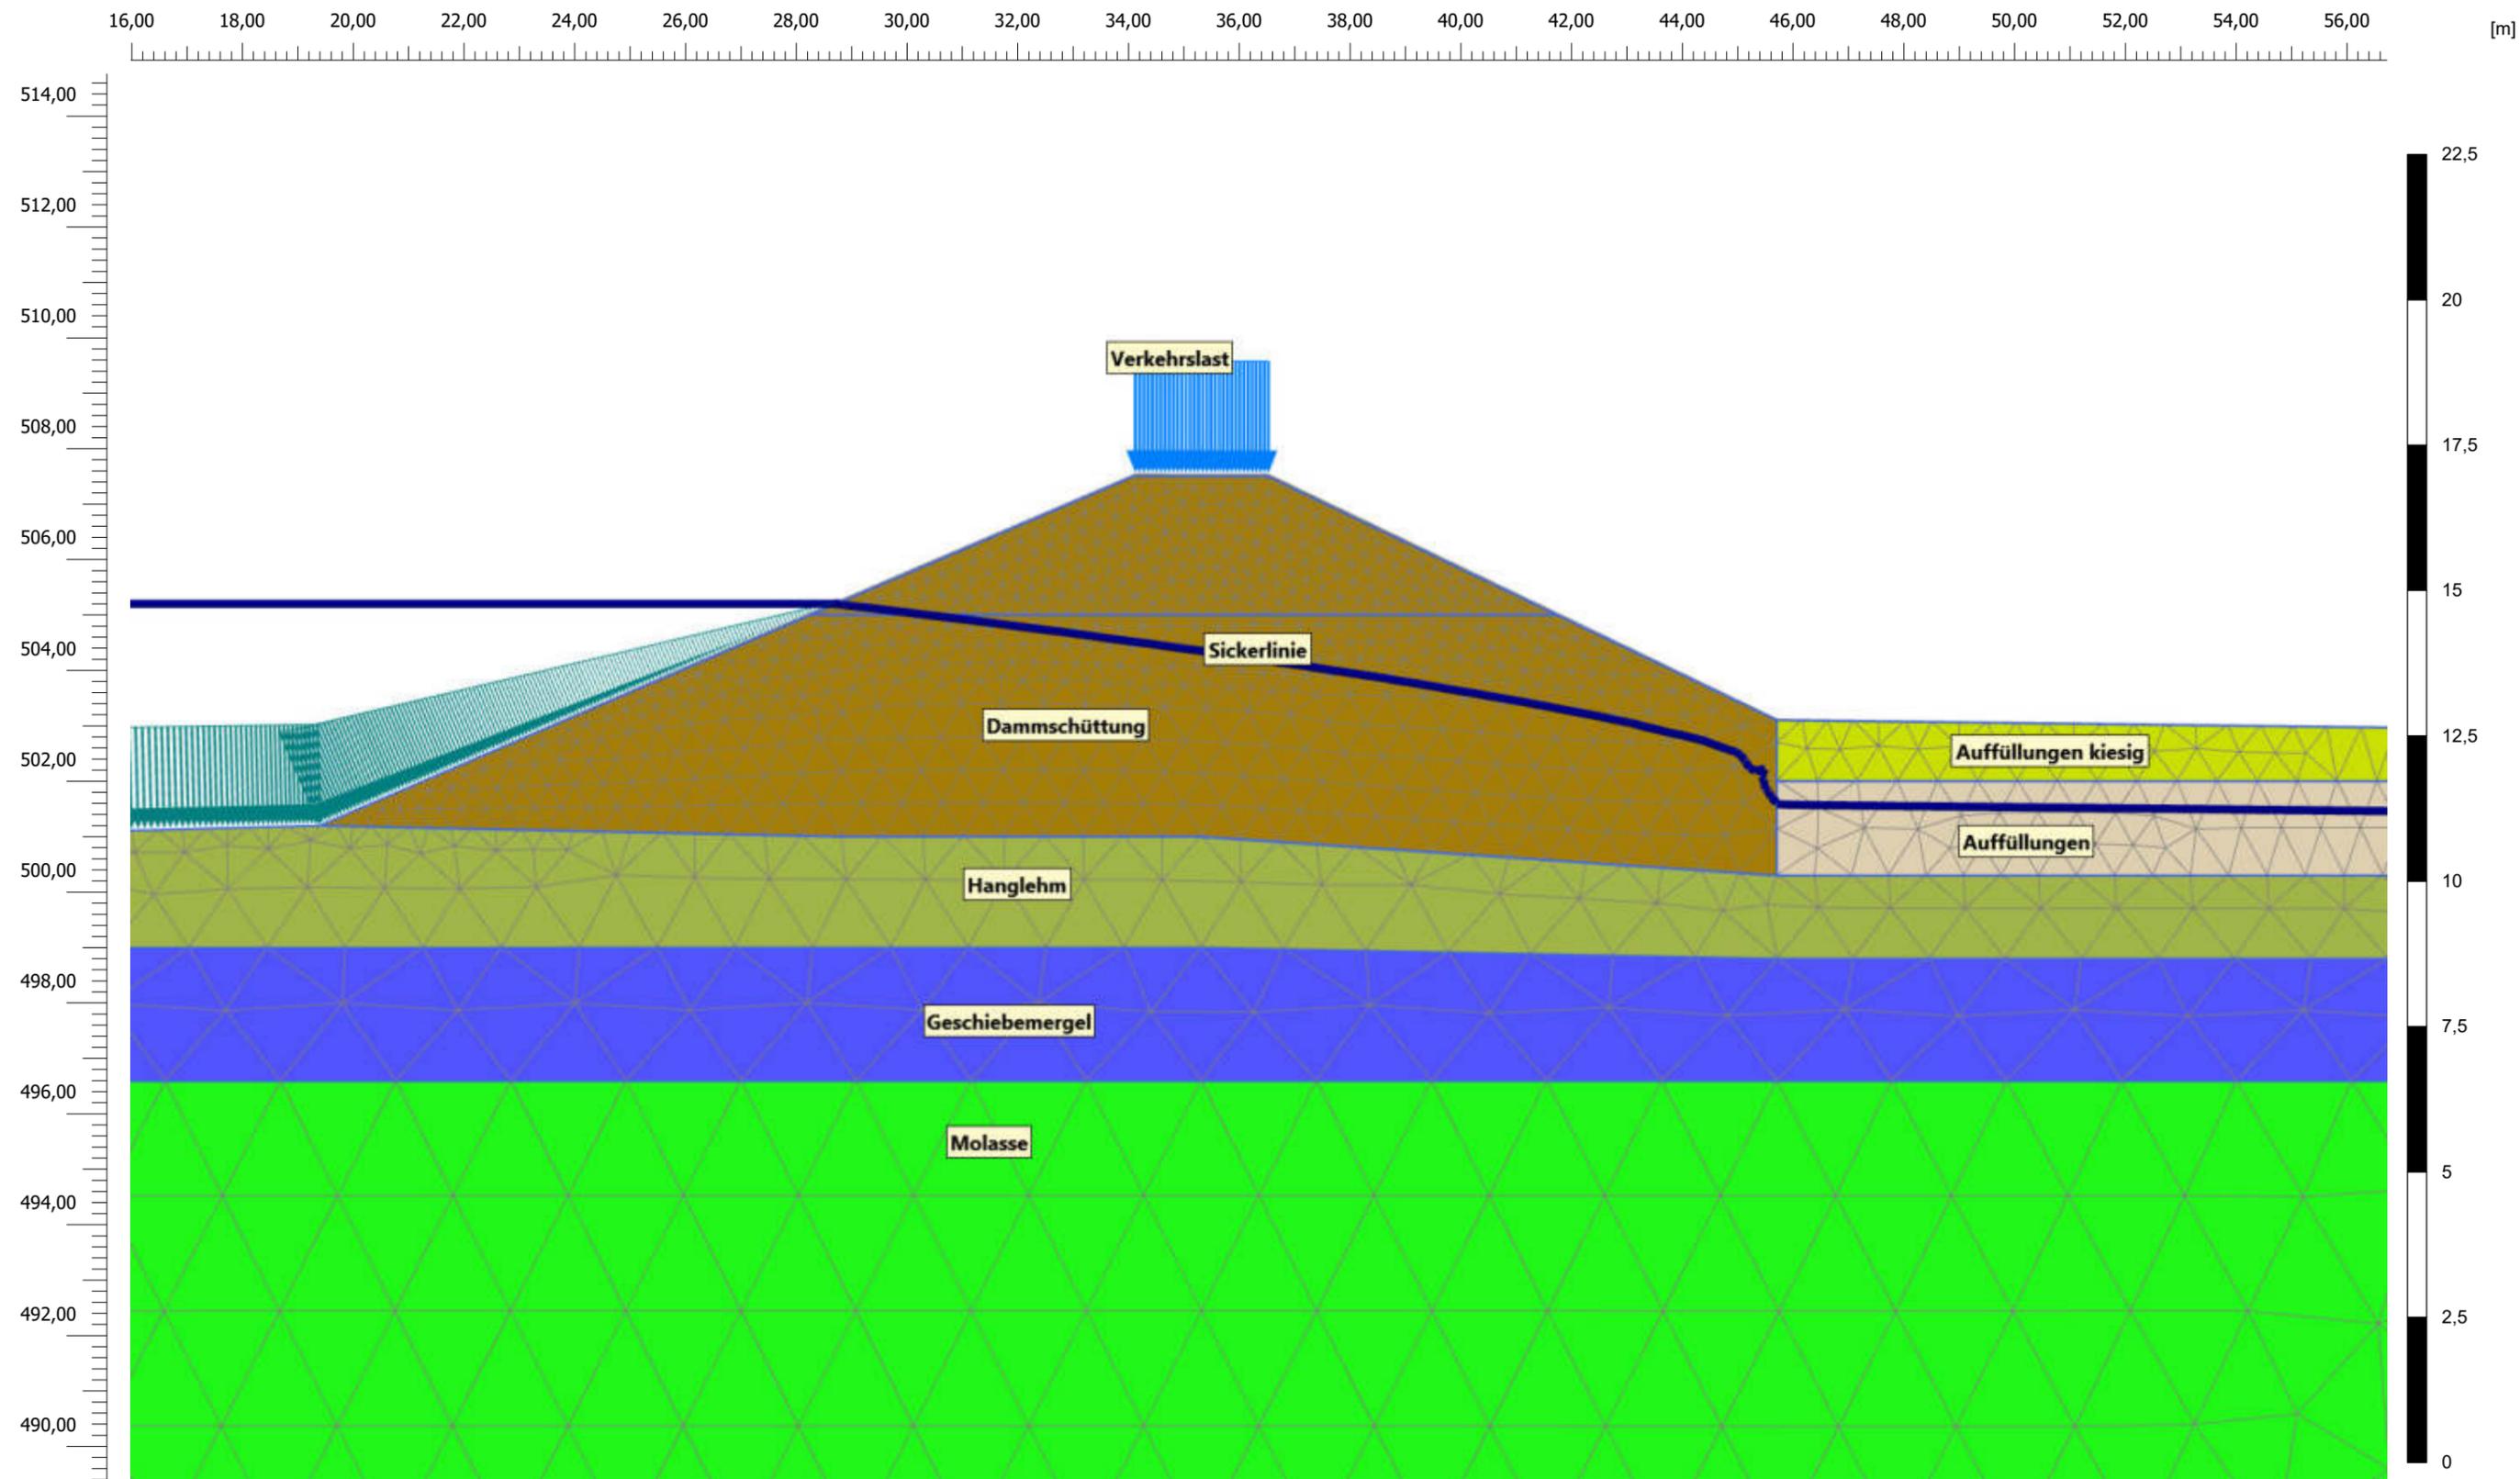
Deformed mesh |u| (at true scale)

Maximum value = 0,04710 m (Element 99 at Node 10855)
