Andelshofer Weiher Überlingen

Dammstandsicherheit

Geotechnischer Bericht

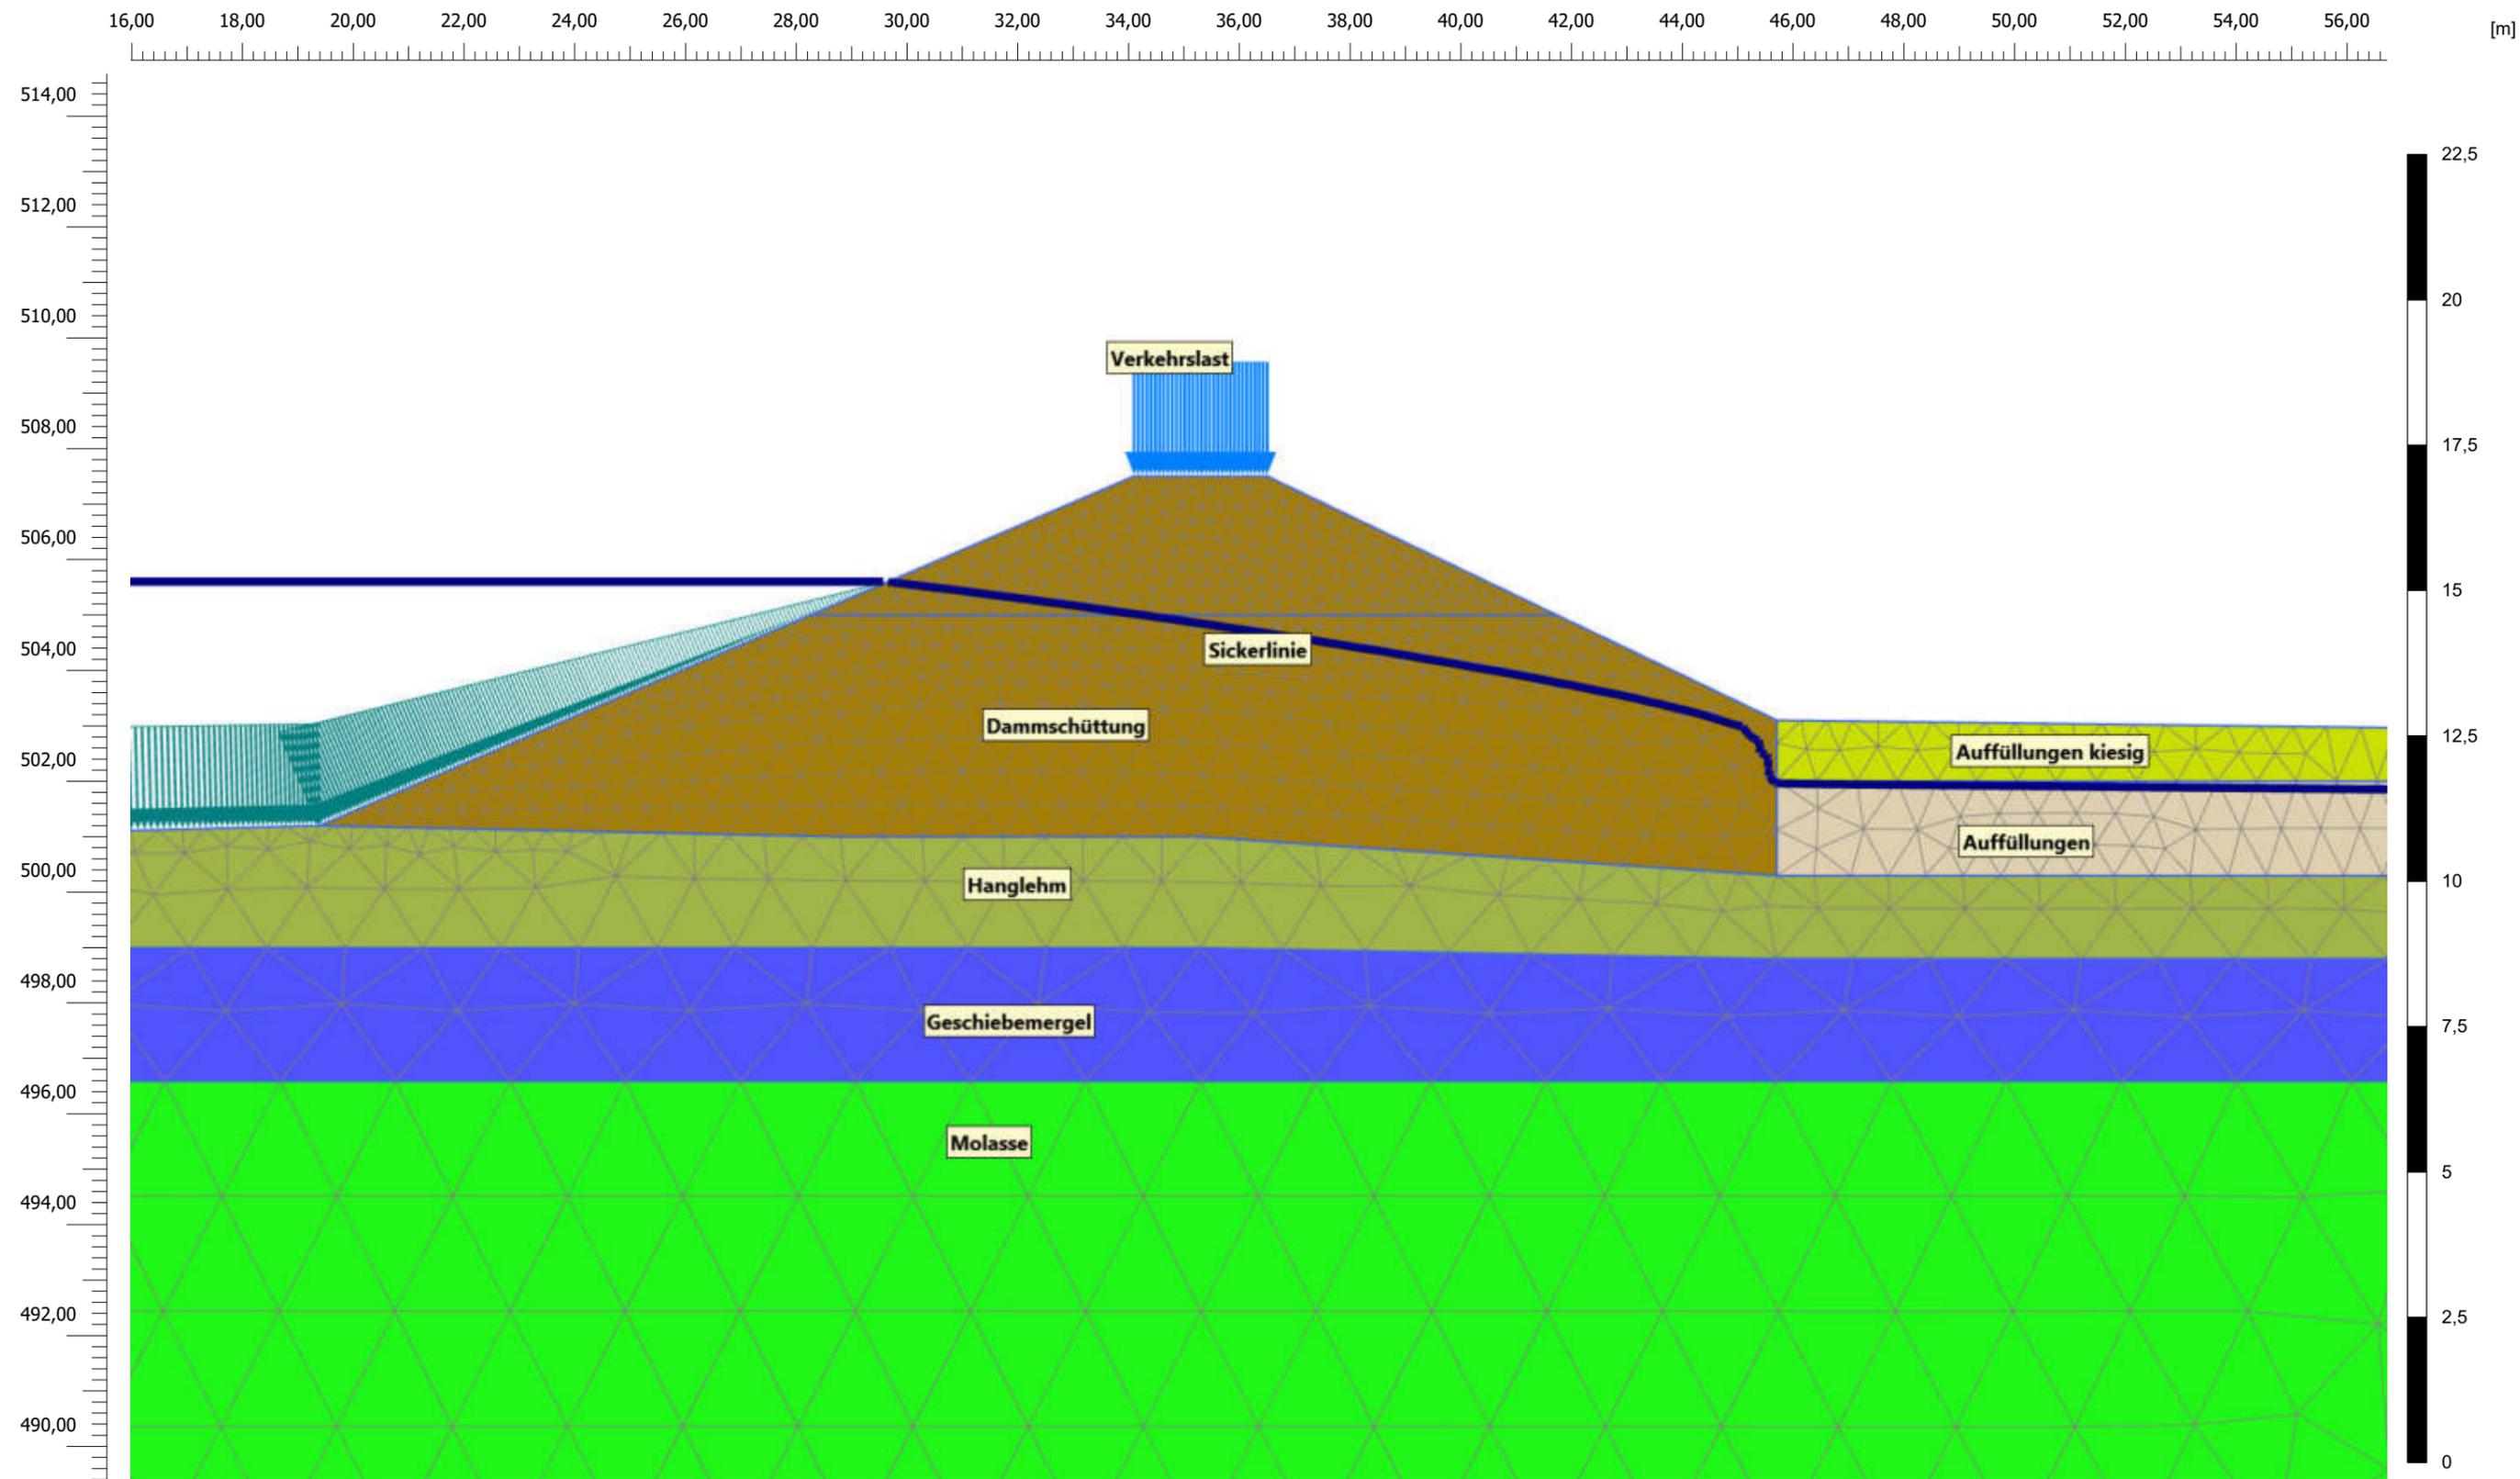
Deformed mesh |u| (at true scale)
 Maximum value = $6,173 \cdot 10^{-3}$ m (Element 346 at Node 15807)

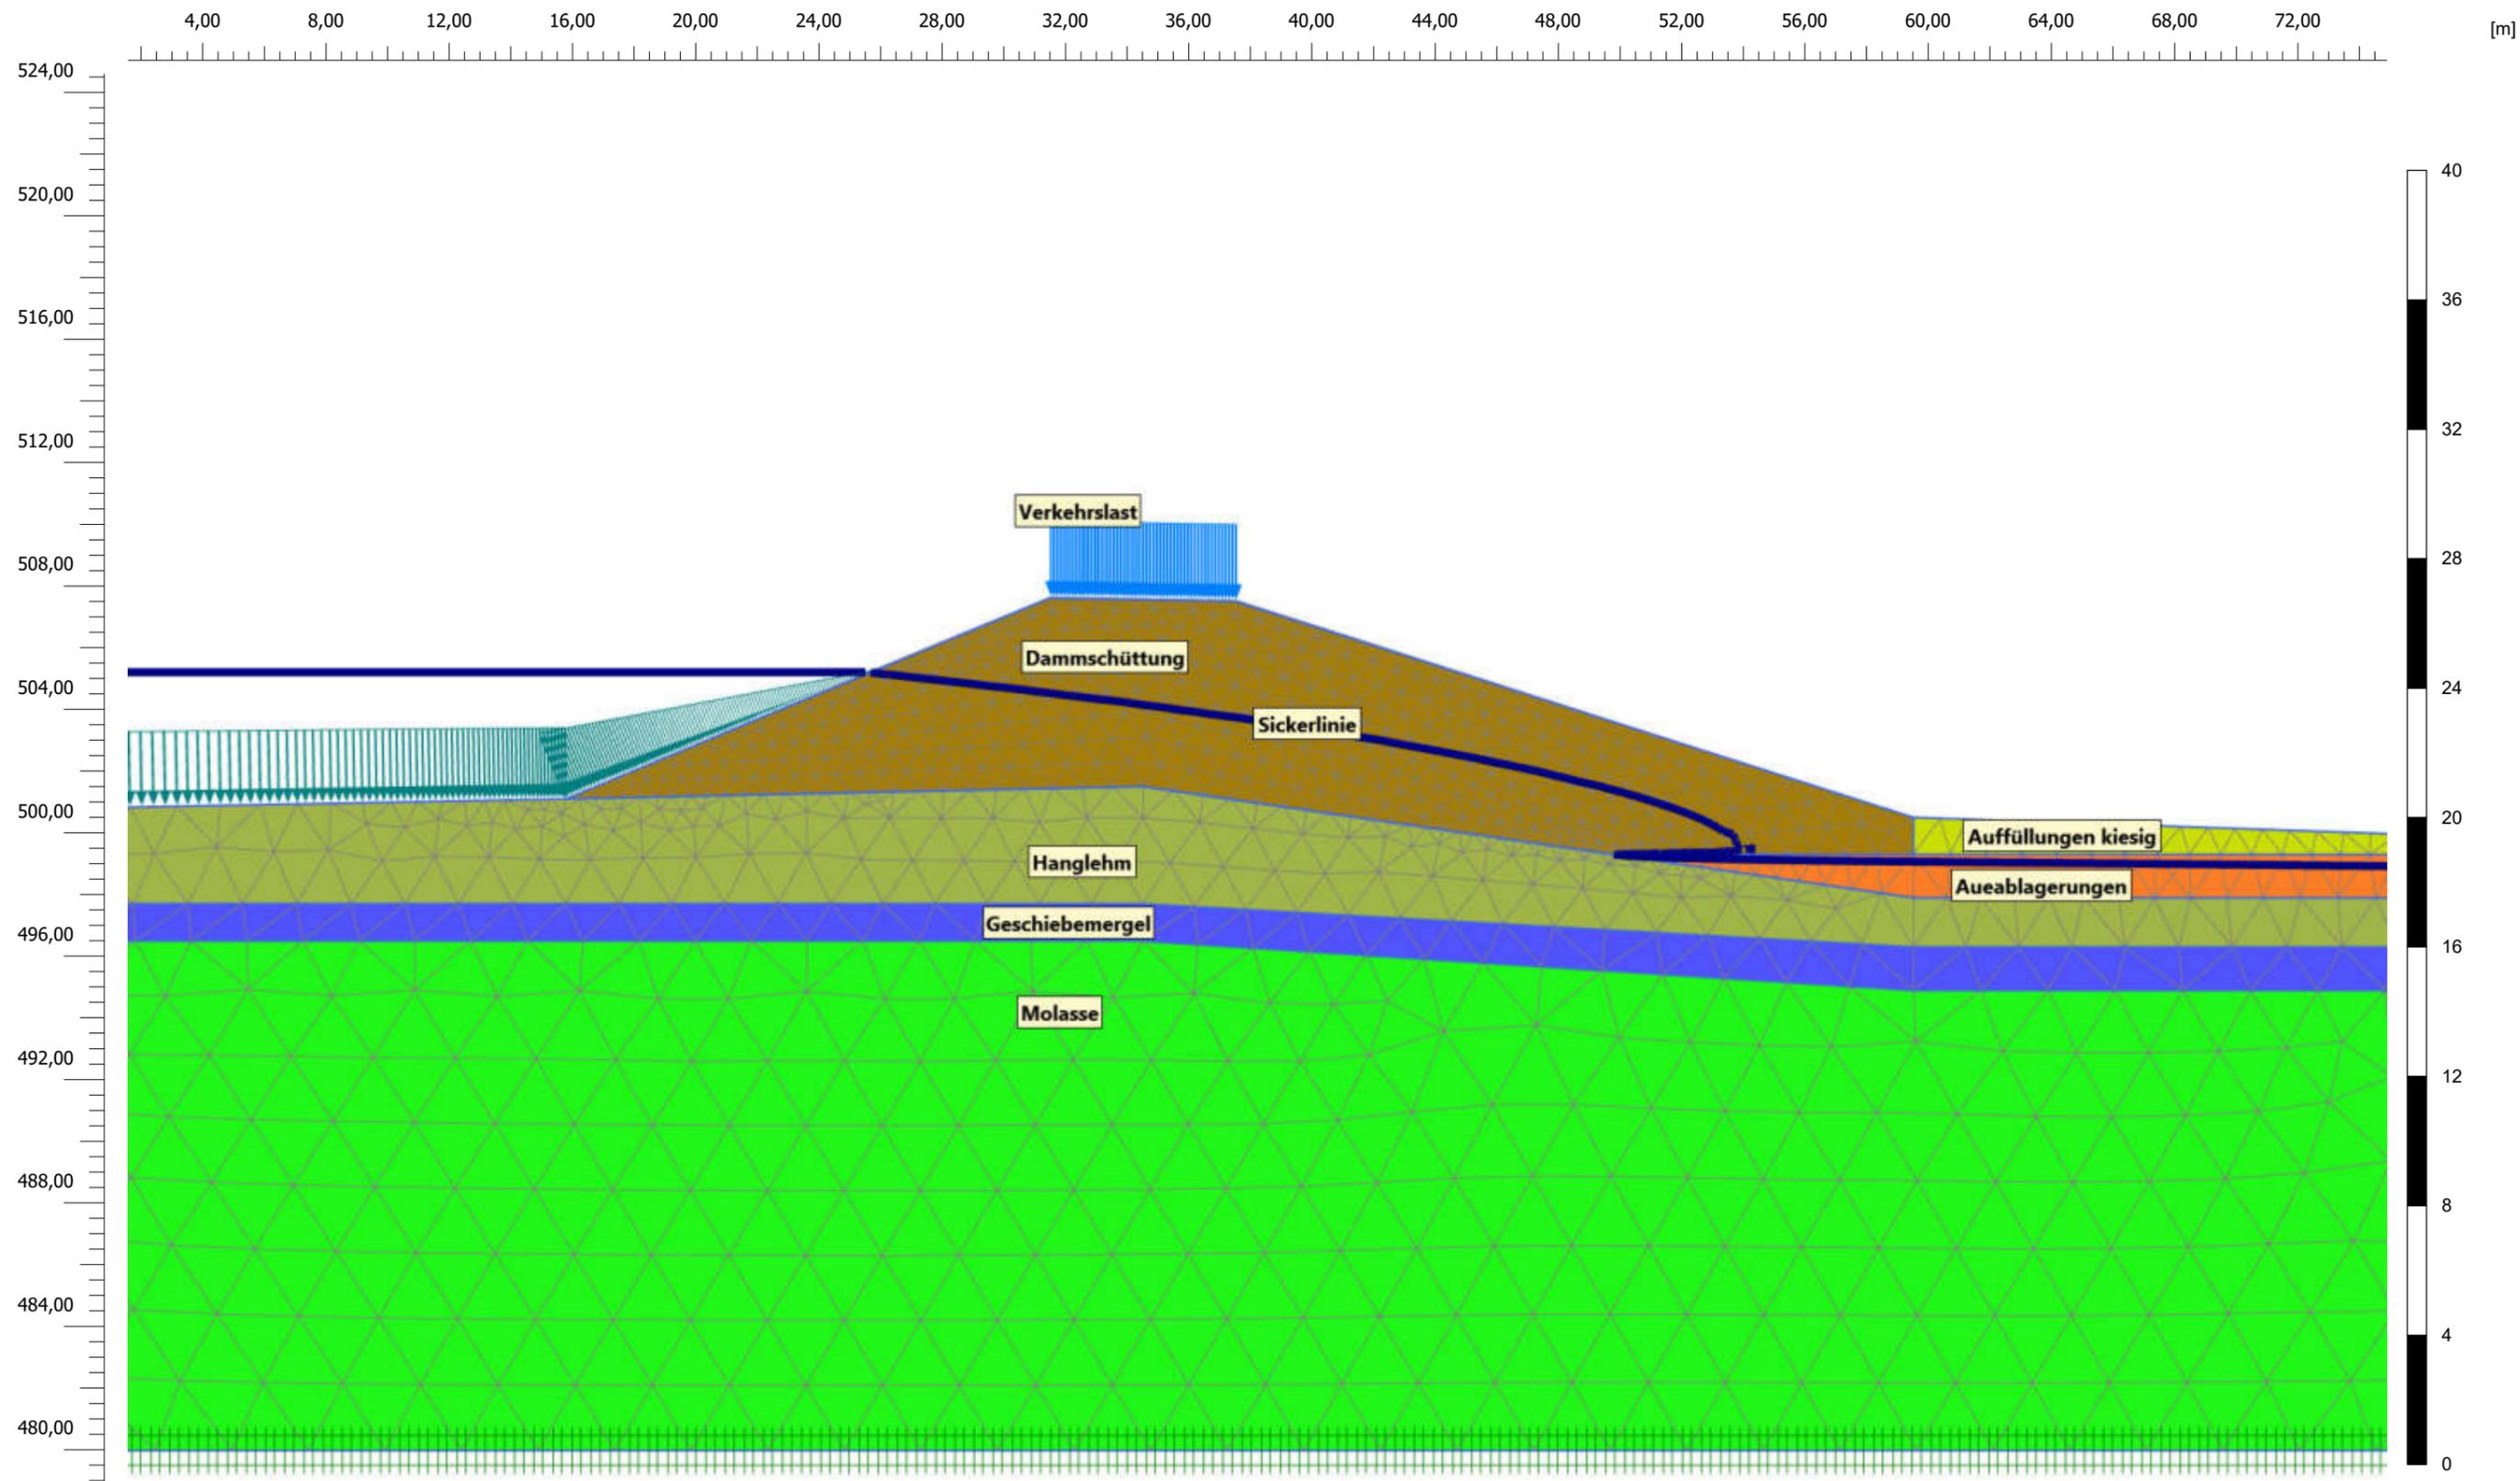
Deformed mesh |u| (at true scale)

Maximum value = 0,05883 m (Element 808 at Node 1529)

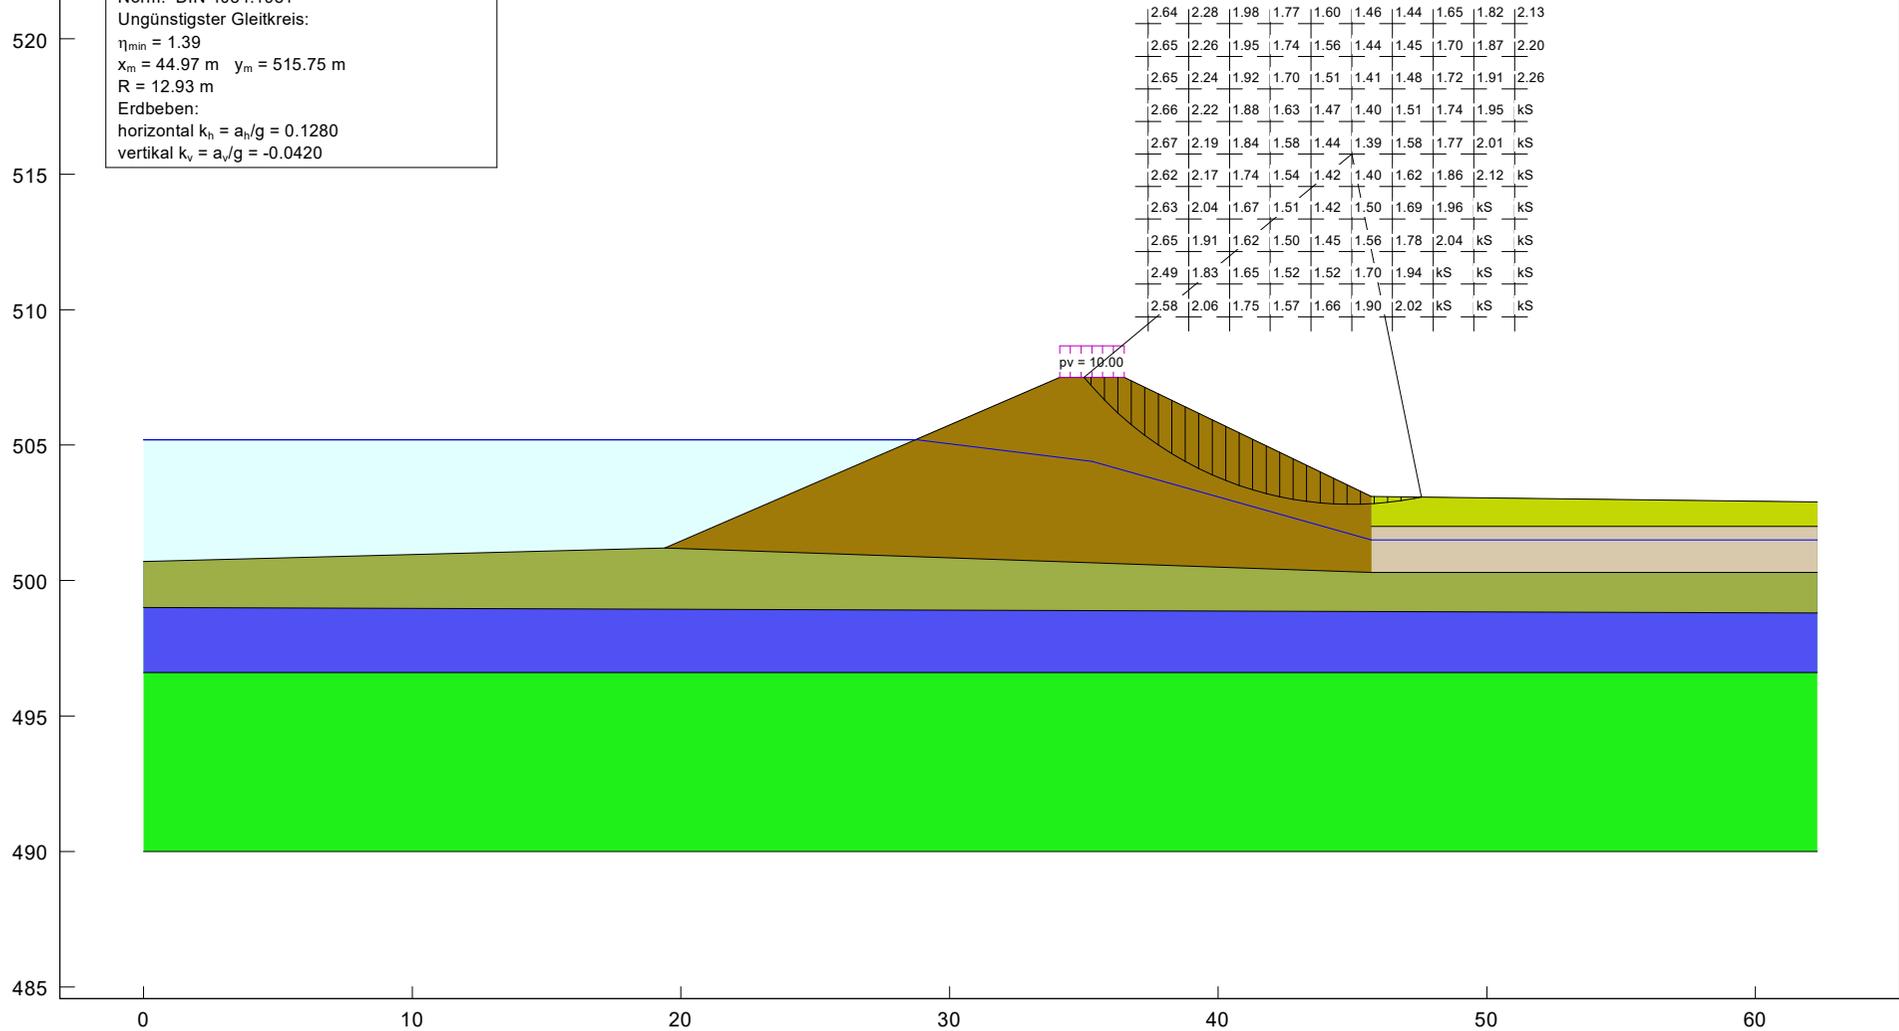
GGU-STABILITY / Version 13.17 / 09.03.2021
 Norm: DIN 4084:1981
 Ungünstigster Gleitkreis:
 $\eta_{min} = 1.39$
 $x_m = 44.97 \text{ m}$ $y_m = 515.75 \text{ m}$
 $R = 12.93 \text{ m}$
 Erdbeben:
 horizontal $k_h = a_h/g = 0.1280$
 vertikal $k_v = a_v/g = -0.0420$
