Luftbildauswertung
Kartierung
Strukturgeologie

Luftbildauswertung auf Kampfmittelbelastung Nußdorfer Straße, Kramer-Werke Überlingen

Datum: 08.07.2019

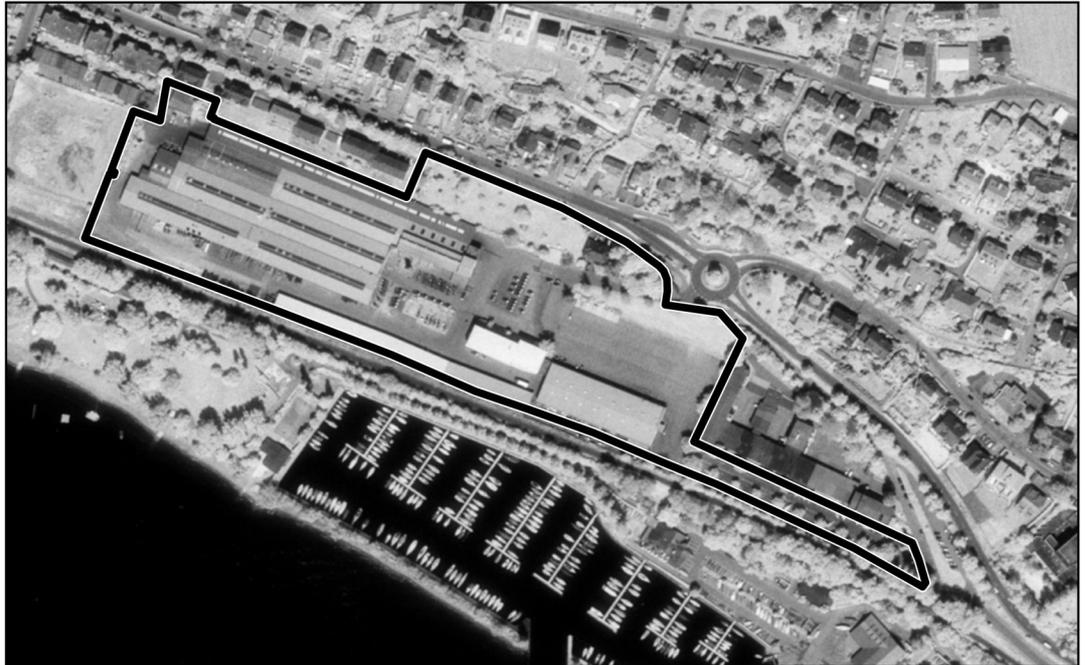
Anlage 1: Untersuchungsgebiet und Ausschnittvergrößerung eines Luftbilds vom 17.04.1945.

Untersuchungsgebiet (fett umgrenzt), neueres Luftbild.

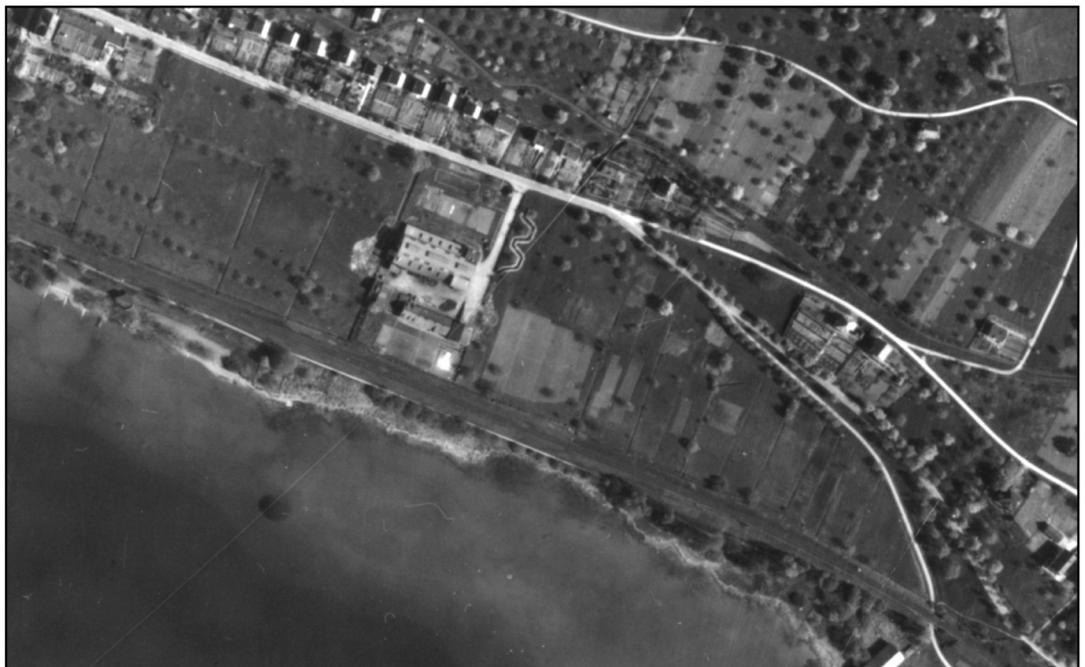
Auf allen untersuchten Luftbildern sind keine Hinweise auf eine Bombardierung des Untersuchungsgebiets und seiner unmittelbaren Umgebung mit Sprengbomben zu erkennen. Hinweise auf zerstörte Gebäude, Flakstellungen, Bunker oder dergleichen sind nicht auszumachen.

Auf den Luftbildern ist innerhalb des Untersuchungsgebiets ein Deckungsgraben zu beobachten. Dieser wird nicht als Kampfmittelverdachtsfläche eingestuft und ist daher für die hier anstehende Fragestellung nicht von Belang.

Ausschnittvergrößerung eines entsprechenden Luftbilds vom 17.04.1945. Die Reproduktion des Luftbilds ist aus urheberrechtlichen Gründen nicht gestattet.

Die Luftbildauswertung hat keine Anhaltspunkte für das mögliche Vorhandensein von Sprengbomben-Blindgängern innerhalb des Untersuchungsgebiets ergeben. Es besteht keine Notwendigkeit, den Kampfmittelbeseitigungsdienst Baden-Württemberg (KMBD) oder ein anderes autorisiertes Unternehmen zu weiteren Erkundungen einzuschalten. **Nach unserem jetzigen Kenntnisstand sind in Bezug auf Sprengbomben-Blindgänger keine weiteren Maßnahmen erforderlich. Die Erkundungs- und Bauarbeiten können diesbezüglich ohne weitere Auflagen durchgeführt werden.**
