# **Luftbildauswertung auf Kampfmittelbelastung Nußdorfer Straße, Kramer-Werke Überlingen**

| Datum: | 08.07.2019 |

**Anlage 1:** Untersuchungsgebiet und Ausschnittvergrößerung eines Luftbilds vom 17.04.1945.

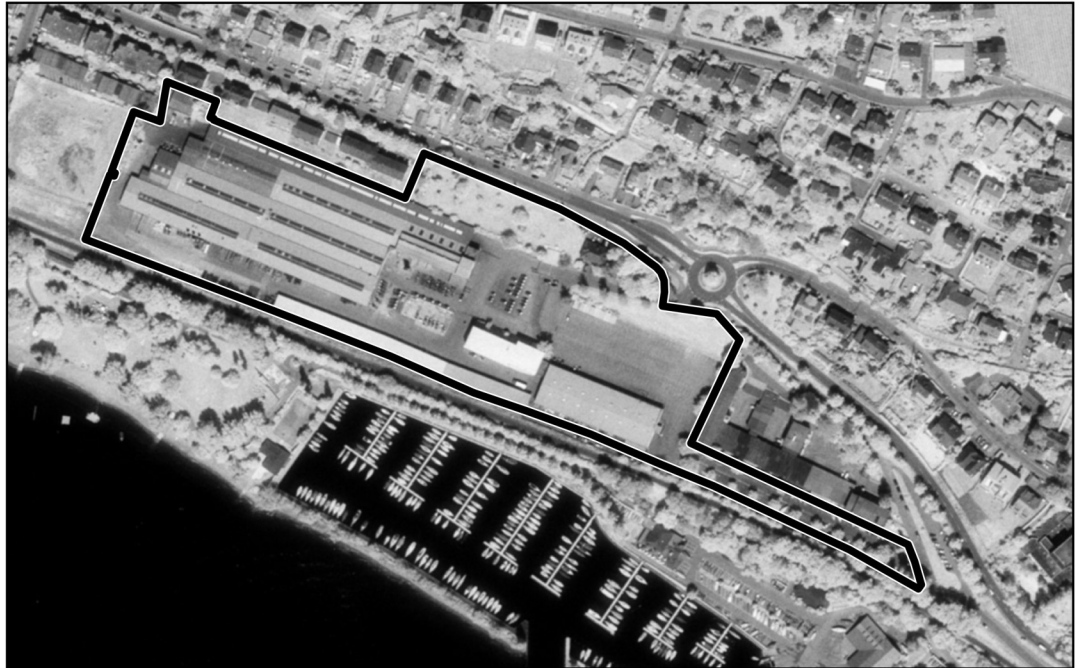
Von Seiten des Auftraggebers wurde ein Lageplan zur Verfügung gestellt, der für die Luftbildauswertung allein nicht geeignet ist. Daher verwenden wir als topographische Arbeitsgrundlage die Vergrößerung eines neueren Luftbilds auf den Maßstab 1 : 5 000 (Anlage 1).

Untersuchungsgebiet (fett umgrenzt), neueres Luftbild.

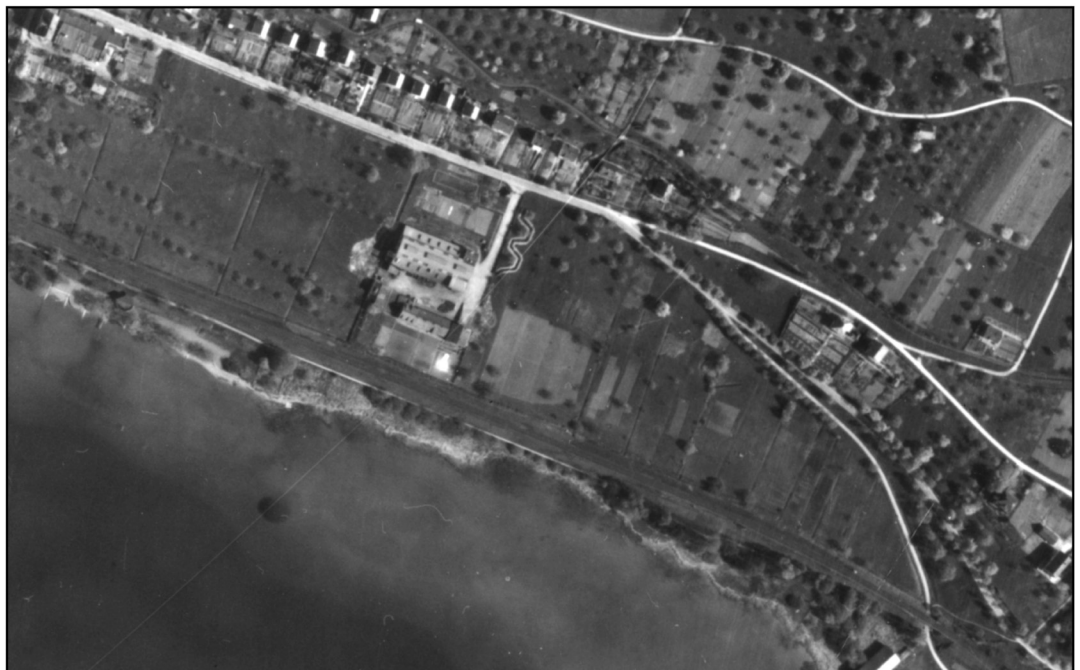
Auf allen untersuchten Luftbildern sind keine Hinweise auf eine Bombardierung des Untersuchungsgebiets und seiner unmittelbaren Umgebung mit Sprengbomben zu erkennen. Hinweise auf zerstörte Gebäude, Flakstellungen, Bunker oder dergleichen sind nicht auszumachen.

Auf den Luftbildern ist innerhalb des Untersuchungsgebiets ein Deckungsgraben zu beobachten. Dieser wird nicht als Kampfmittelverdachtsfläche eingestuft und ist daher für die hier anstehende Fragestellung nicht von Belang.

Ausschnittvergrößerung eines entsprechenden Luftbilds vom 17.04.1945.  
Die Reproduktion des Luftbilds ist aus urheberrechtlichen Gründen nicht gestattet.

Die Luftbildauswertung hat keine Anhaltspunkte für das mögliche Vorhandensein von Sprengbomben-Blindgängern innerhalb des Untersuchungsgebiets ergeben. Es besteht keine Notwendigkeit, den Kampfmittelbeseitigungsdienst Baden-Württemberg (KMBD) oder ein anderes autorisiertes Unternehmen zu weiteren Erkundungen einzuschalten. **Nach unserem jetzigen Kenntnisstand sind in Bezug auf Sprengbomben-Blindgänger keine weiteren Maßnahmen erforderlich. Die Erkundungs- und Bauarbeiten können diesbezüglich ohne weitere Auflagen durchgeführt werden.**
